Начальник группы тепловизионного контроля ООО «Элегазэнергосервис» Еремин Геннадий Львович.

Опыт работы группы тепловизионного контроля по диагностике электрооборудования на энергопредприятиях ОАО «Мосэнерго» и ОАО «МОЭСК».

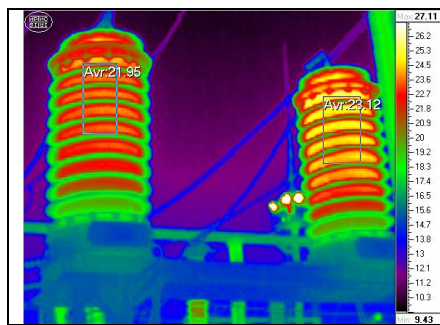
Рис.6.

Нагрев вызван дефектом масла и бумажно-масляной изоляции (высокий  $\tan \delta$ )

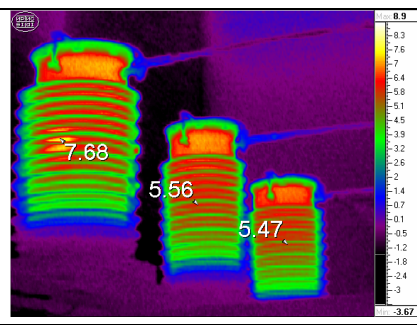
Рис.7.

Нагрев вызван дефектом контактного соединения обмотки ВН

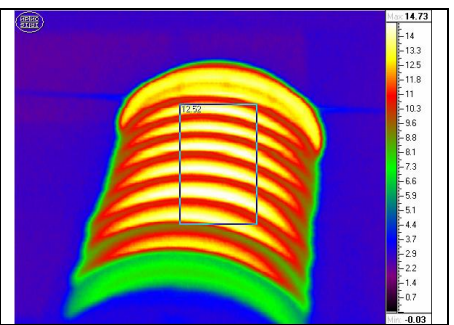
Рис.8.

Нагрев вызван потерями в сердечнике магнитопровода из-за нарушения изоляции стяжных шпилек

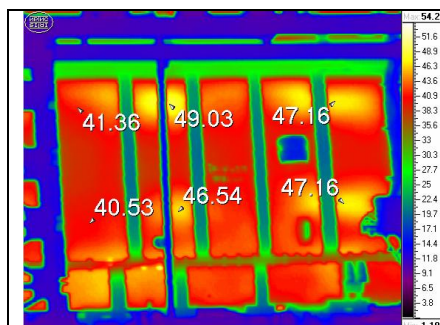
Рис.9.

Локальные нагревы стенки бака трансформатора вызваны полями рассеяния

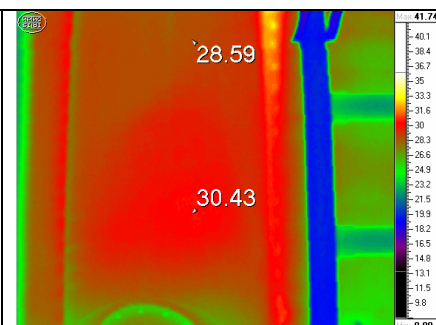
Рис.10.

Локальный нагрев стенки бака трансформатора вызван дефектом внутреннего контактного соединения ввода 500кВ с обмотками

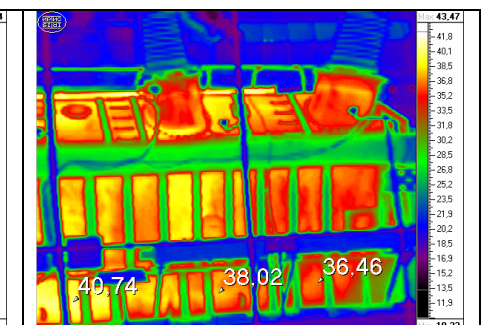
Рис.11.

Пониженная температура бака трансформатора вызвана образованием застойных зон в баке трансформатора из-за зашламления поддона трансформатора

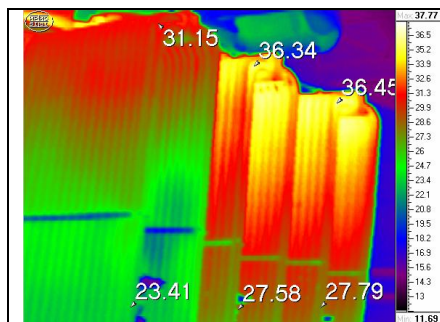
Рис.12

Пониженный нагрев радиатора вызван нарушением работы системы охлаждения из-за не полного открытия плоского крана радиатора.

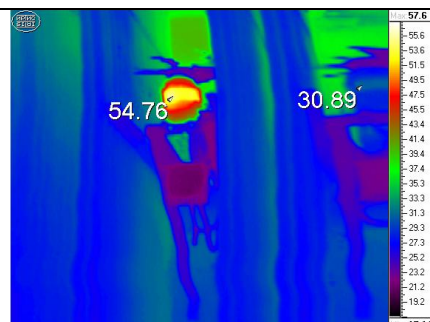
Рис.13

Перегрев двигателя вентилятора вызван неполнофазной работой электродвигателя вентилятора

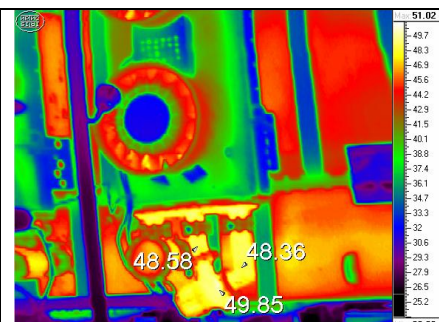
Рис.14.

Локальный нагрев улитки маслонасоса вызван трением крыльчатки маслонасоса

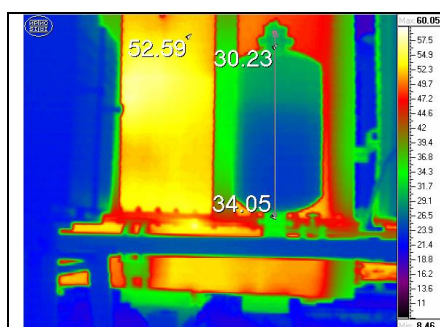
Рис.15.

Силикагель в термосифонном фильтре зашламлен

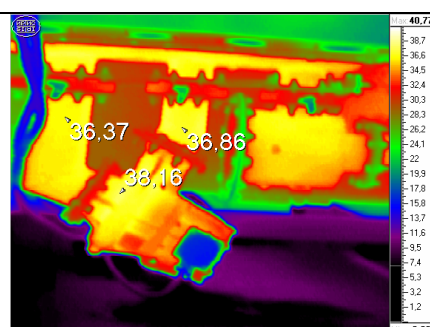
Рис.16.

Нагрев маслонасоса вызван дефектом подшипника маслонасоса

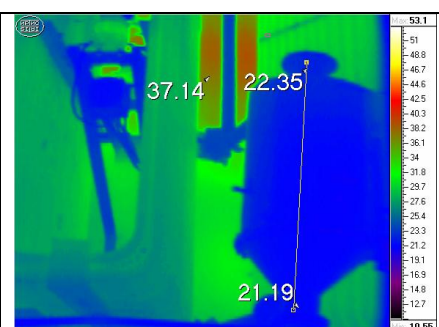
№17.

Закрыт кран на термосифонном фильтре

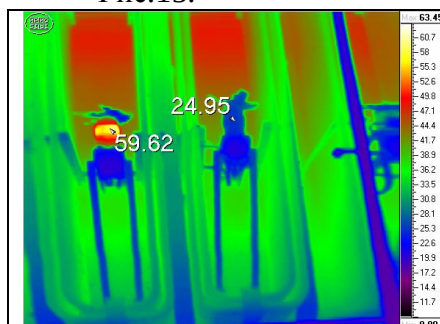
Рис.18.

Перегрев двигателя вентилятора вызван витковым замыканием обмотки

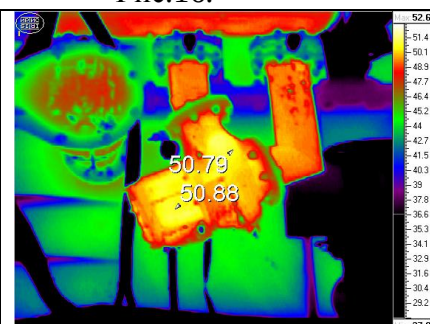
Рис.19.

Нагрев улитки и двигателя маслонасоса вызваны трением крыльчатки и перегрузкой обмотки электродвигателя

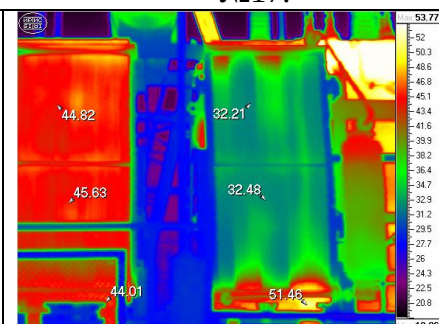
Рис.20.

Пониженный нагрев радиатора охладителя вызван загрязнением (зашламлением) трубок радиатора охладителя правого (уменьшение проходного сечения трубок)

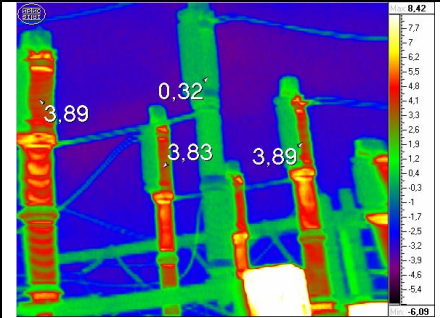
| <p>Нагрев бака выключателя вызван дефектом контактной системы выключателя ВМП-220</p> | <p>Нагрев полюса выключателя со стороны линейного вывода и со стороны профиля выключателя вызван</p> | <p>Нагрев полюса выключателя со стороны линейного вывода вызван дефектом в резьбовом соединении</p> |

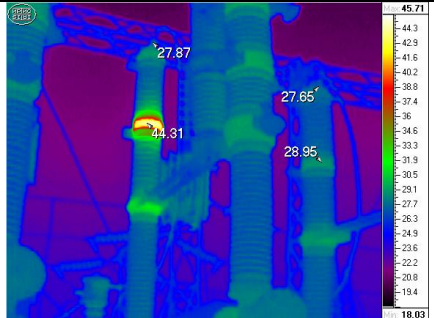
| | дефектом между подвижным и неподвижными контактами | штулки с фланцем дугогасительной камеры в зоне контактного токосъема |

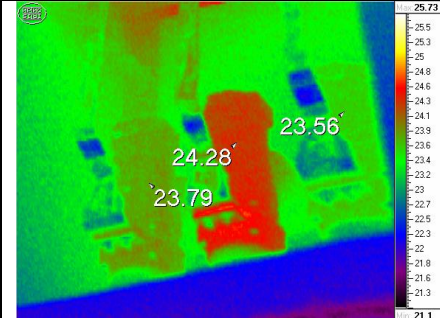
| Пониженный нагрев отдельных выключателей вызван отключением обогрева выключателя ВМТ-220 | Нагрев фланца на отдельной колонке воздушного выключателя вызван дефектом контактной системы отделителя | Нагрев бака выключателя вызван дефектом контактной системы (розетки) |

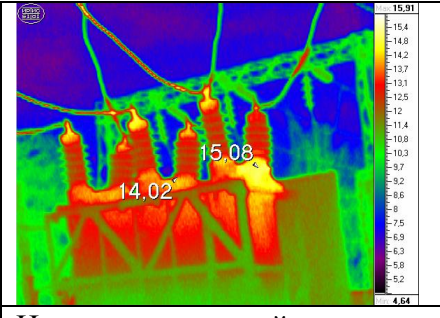
| Нагрев бака выключателя вызван дефектом контактной системы (роликовом токосъемом) | Нагрев фланца, контактного угольника и свечи выключателя вызваны дефектом контактной системы и вихревыми токами | Нагрев вводов средней (ф.3) фаза вызван дефектом контактной системы элегазового выключателя |

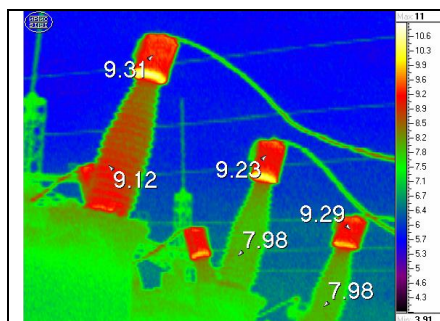
Рис.37.

Нагрев крышки ввода  
масляного выключателя  
220кВ вызван полным  
отсутствием в нем масла

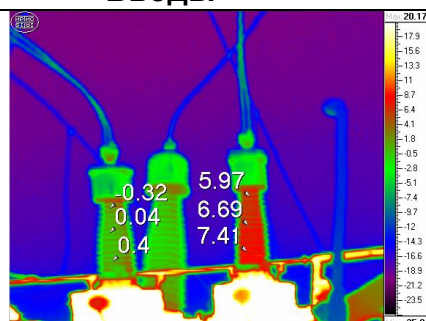
Рис.38.

Нагрев крышки  
трансформаторного ввода  
110кВ вызван дефектом  
изоляции ввода – бурый  
налет на внутренней  
поверхности фарфоровой  
крышки ввода

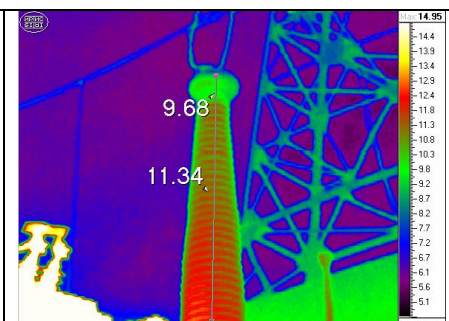
Рис.39.

Пониженная температура  
верхней части трансформаторного  
ввода 500кВ в районе 1-3  
ребра вызвана понижением в  
нем уровня масла

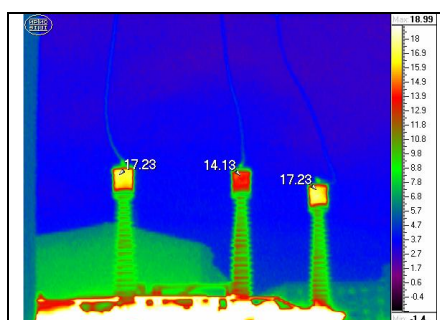
Рис.40.

Кажущийся нагрев верхней  
части ввода вызван разной  
излучательной способностью  
верхних частей вводов

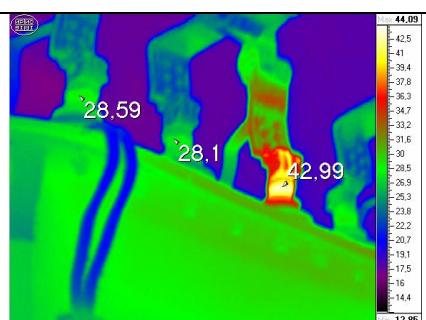
Рис.41.

Нагрев ввода  
регулирующего  
трансформатора вызван  
дефектом внутреннего  
контактного соединения  
ввода с обмоткой

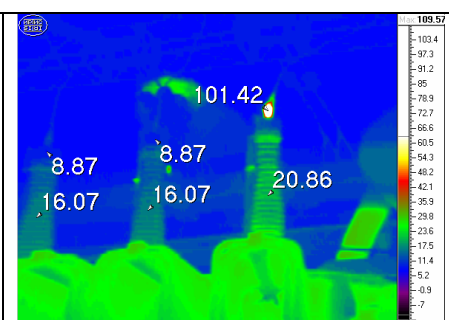
Рис.42.

Нагрев крышки ввода и  
лопатки вызваны дефектом  
пайки остова ввода к лопатке

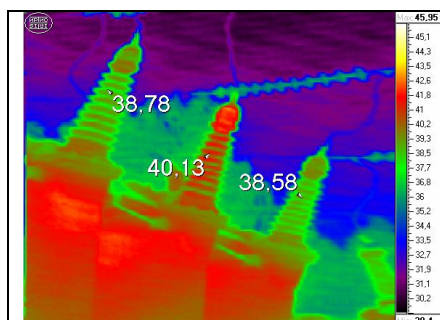
Нагрев ввода вызван  
дефектом изоляции  
(повышенный tgδ)

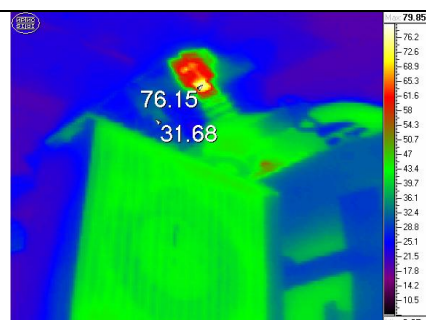
Нагрев ввода 19кВ вызван  
дефектом соединения  
шпилька ) контактного  
(провернута)

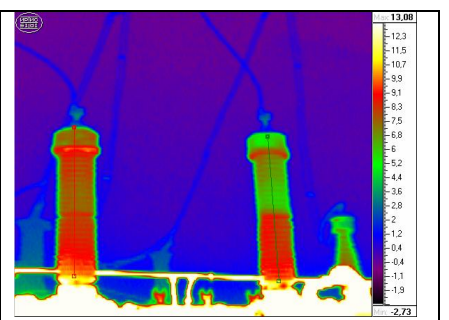
Неравномерный нагрев  
крышки ввода 220кВ

| | | вызван плохой циркуляцией в нем масла из-за разбухшей бумажной изоляции |

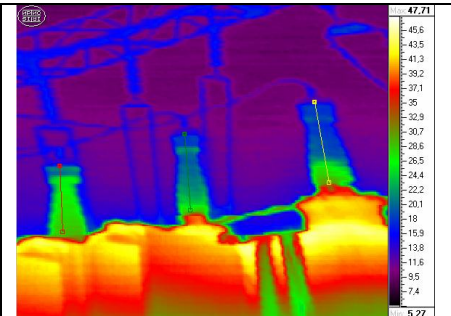
| <p>Неравномерный нагрев<br/>покрышки вводов вызван<br/>частичной отсутствием в них<br/>масла</p> | | |

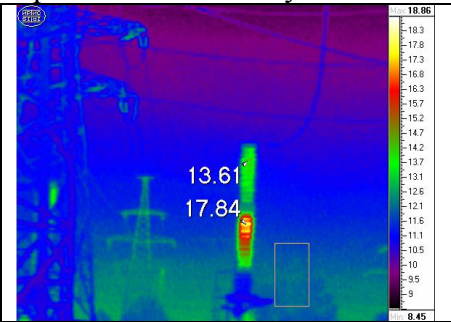
№47

| <p>Нагрев вызван пробоем секции<br/>пакета конденсатора связи</p> | <p>Нагрев вызван частичным<br/>пробоем секции пакета<br/>конденсатора связи</p> | |

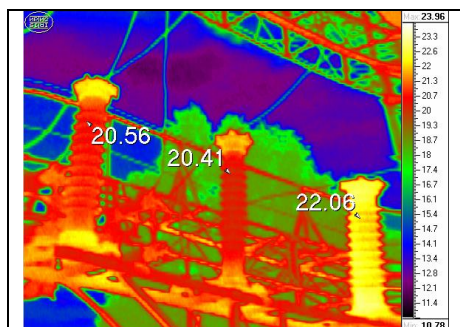
Рис.55.

Кажущийся нагрев покрышки правого ОПН вызвана разной излучательной способностью ОПН (правый ОПН-35кВ имеет коричневый цвет фарфоровой покрышки, два других белый цвет)

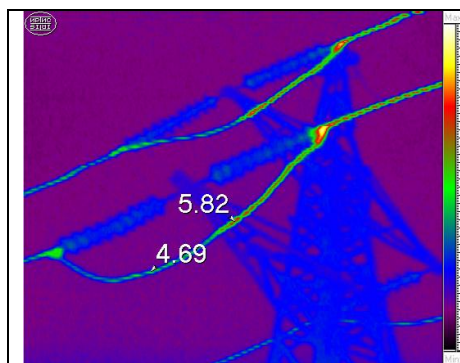
Рис.56.

Нагрев шлейфа провода вызван разной теплопроводностью материалов проводов (алюминий и медь)

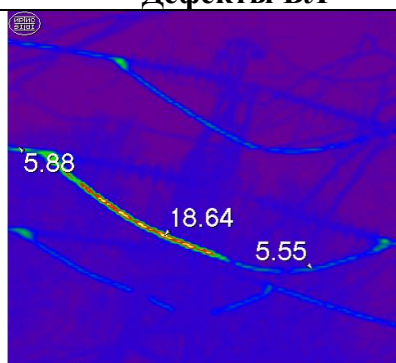
Рис.57.

Нагрев шлейфа провода вызван распушенностью (обрыва нескольких жил) провода

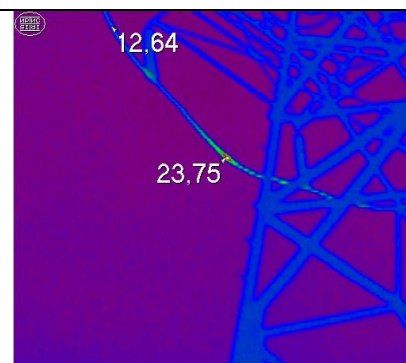
Рис.58.

Нагрев шлейфа провода вызван дефектом термической сварки шлейфа ВЛ 220кВ

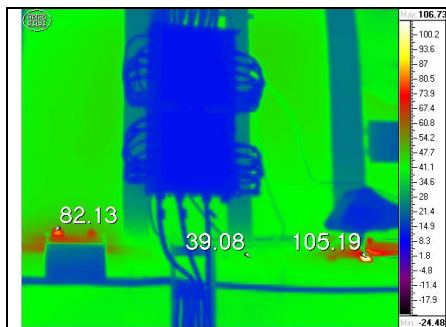
Рис.60.

Нагрев стяжных болтов бака трансформатора вызван вихревыми токами возникающими в поддоне трансформатора из-за поля рассеяния

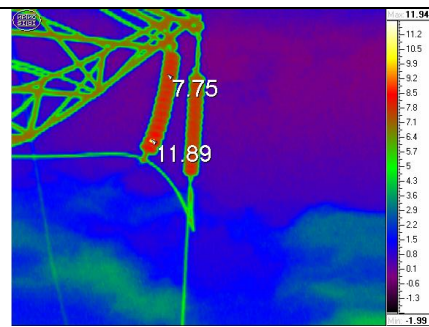
Рис.61.

Нагрев фарфорового изолятора вызван дефектом изолятора (пробой секций)

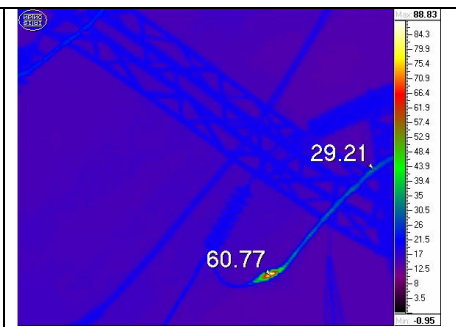
Рис.62

Нагрев шлефа провода в центральной его части вызван дефектом контактной сварки шлейфа

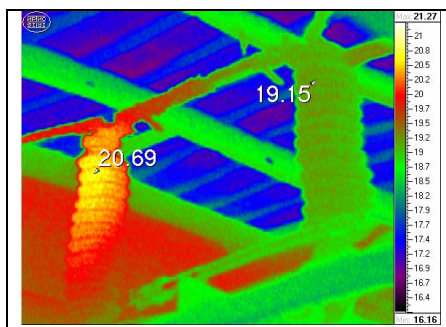
Рис.63.

Нагрев изолятора разъединителя вызван дефектом изолятора (ионизация внутри изолятора)

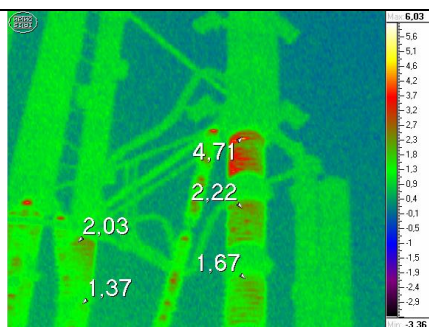
Рис.64.

Нагрев опорного изолятора ВВ-500кВ вызван дефектом изолятора (ионизация внутри изолятора)

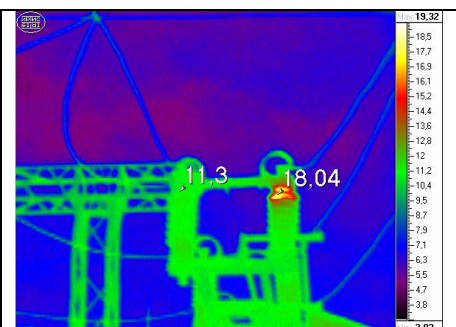
Рис.65.

Нагрев верхней части опорного изолятора разъединителя 35кВ вызван дефектом изолятора (трещина в фарфоре)

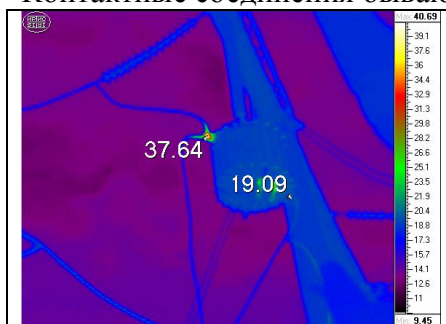
Рис.66.

Дефект верхнего болтового контактного соединения высокочастотного заградителя

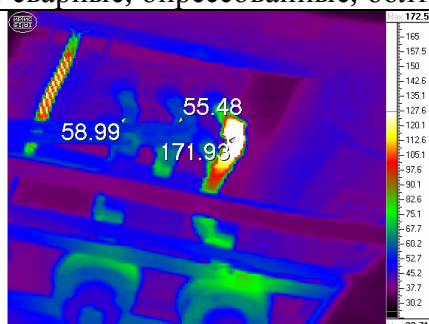
Рис.67.

дефект контактного соединения вывода генератора 10кВ с ошиновкой

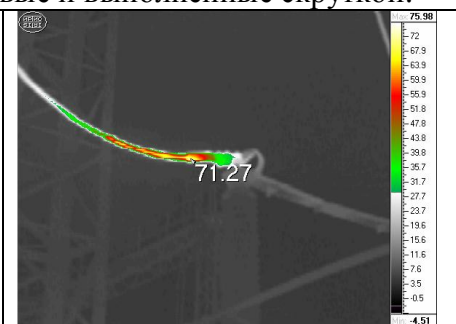
Рис.68.

Дефект контактного соединения выполненного опрессовкой на разъединителе

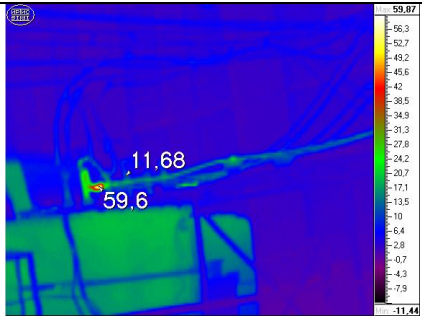
Рис.69.

| Дефект контактного соединения опрессовкой | Дефект болтового контактного соединения разъединителя | |

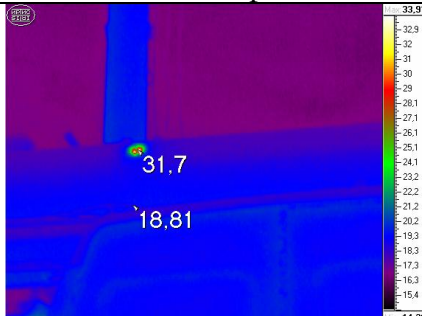
Рис.71.

| | Дефект токопровода 10кВ |

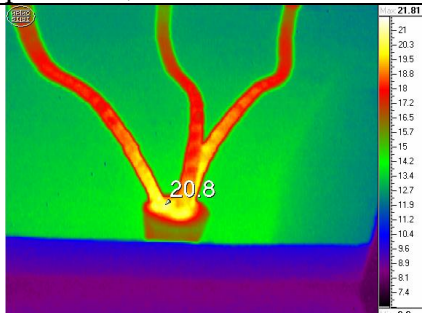
Рис.72.

| Нагрев мастики кабельной воронки вызван местной ионизацией | Нагрев жилы кабельной воронки вызван повышенной нагрузкой | Нагрев жилы кабельной воронки вызван ее изломом |

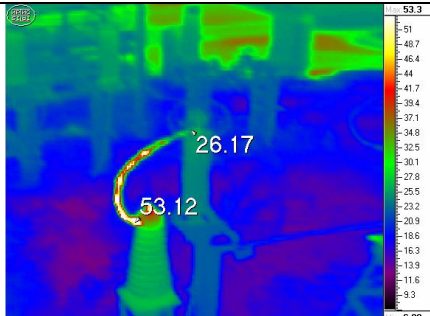
Рис.75.

| Нагрев шлейфа<br>муфты вызван<br>нескольких жил обрывом<br>провода | Дефект концевой<br>муфты вызван дефектом изоляции | |
