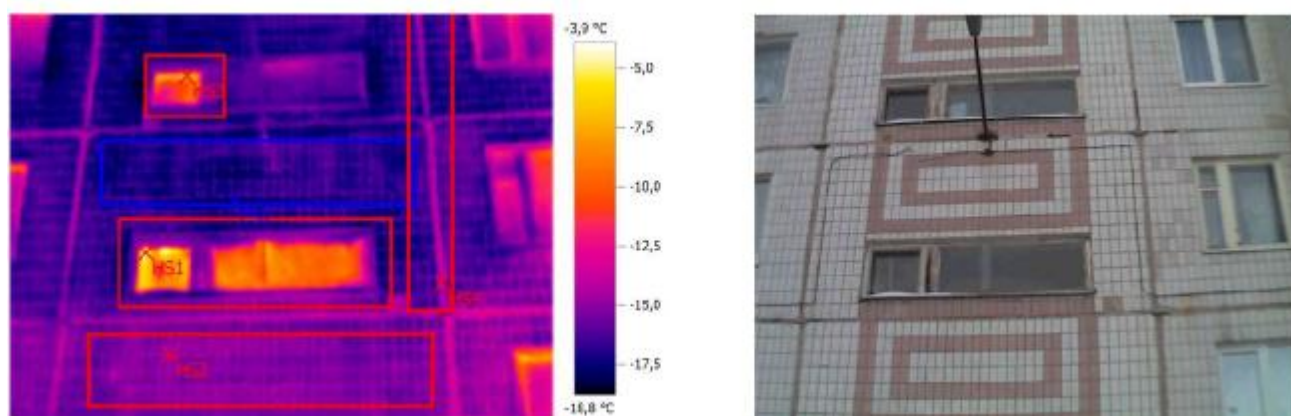
Рис. 3. Тепловизионное и реальное изображение фасада здания.

На тепловизионном изображении рис. 3. видно, что на поверхности оконных проемов была зафиксирована завышенная температура. Следовательно, происходит утечка тепловой энергии. Для уменьшения тепловых потерь через оконные проемы необходимо произвести мероприятие по замене деревянных оконных проемов на современные стеклопакеты.

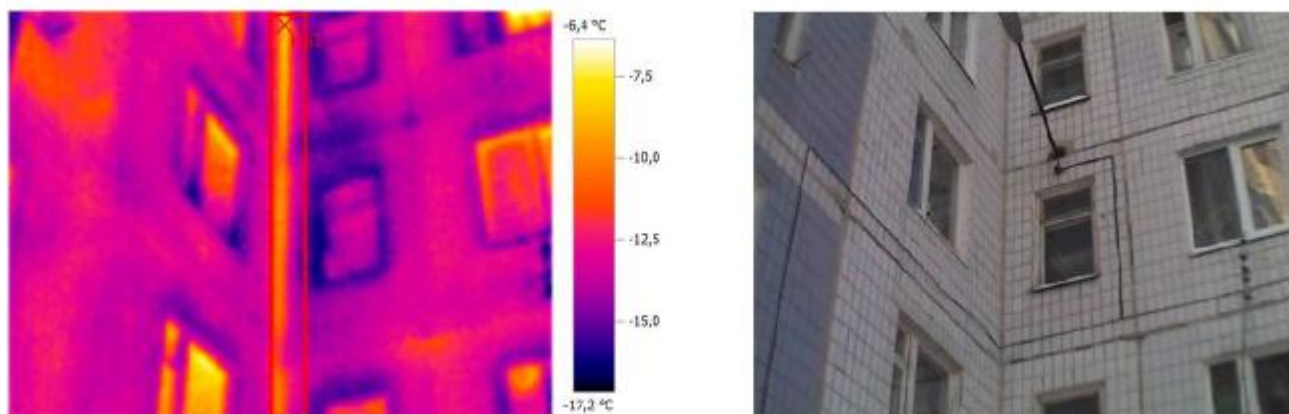
Рис 5. Тепловизионное и реальное изображение углового фасада здания.

На тепловизионном изображении рис. 4. и рис. 5 видно, что температура поверхности углового шва более высокая, чем температура поверхности ограждающей конструкции в целом. Следовательно, через шов происходит утечка тепловой энергии. Для уменьшения или устранения утечки необходимо произвести мероприятия по заделке швов.
