# **Тепловизионное обследование**

## ***Выявление теплопотерь***

г.Южно-Сахалинск ул.Комсомольская 269а-52

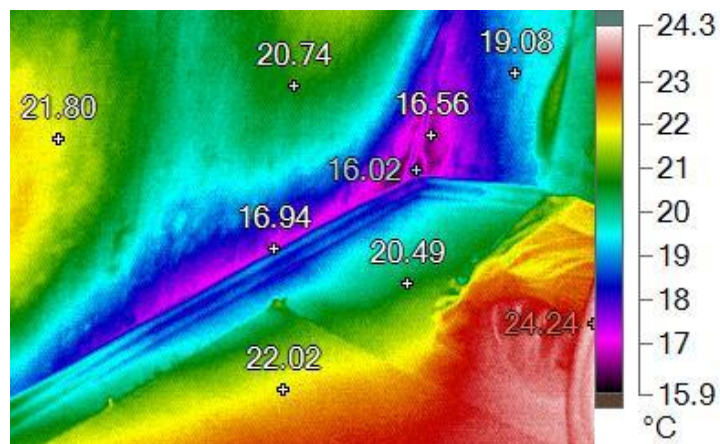
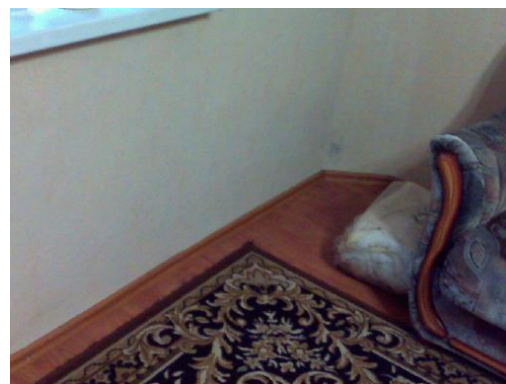
IR002198.IS2

| Описание | Зал | Погодные условия: | Малооблачно |

| Проблема | | Приоритет ремонта: | Утепление межпанельного шва снаружи. |

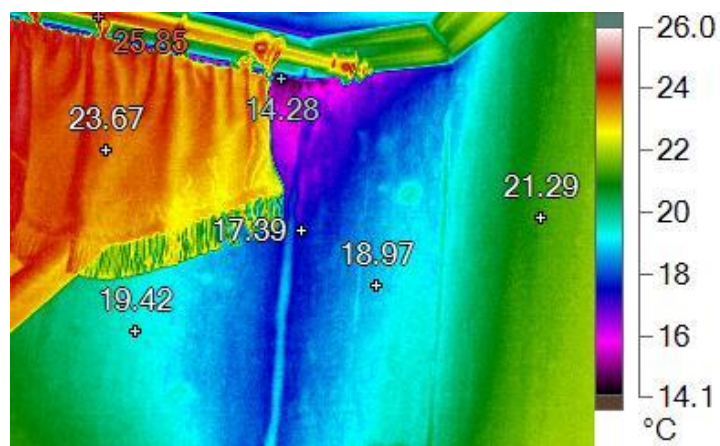
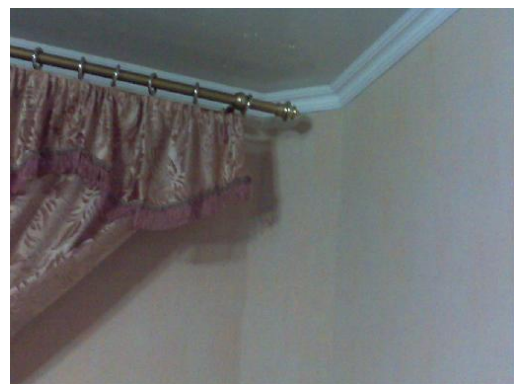
IR002199.IS2

| Описание | зал | Погодные условия: | Малооблачно |

| Проблема | | Приоритет ремонта: | Утепление межпанельного шва снаружи. |

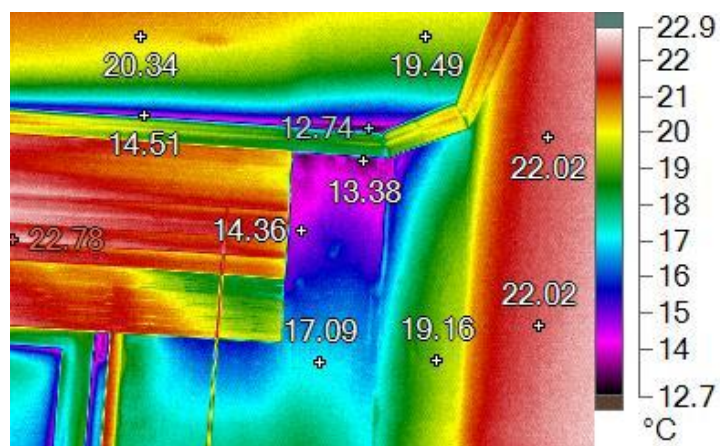
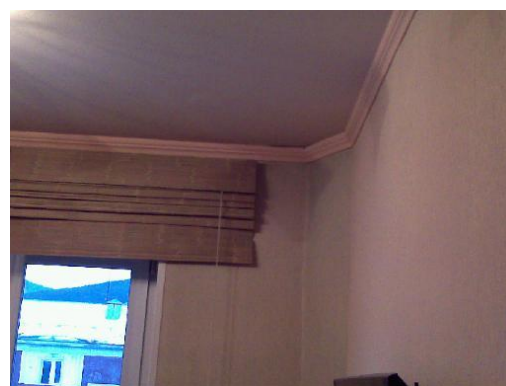
IR002203.IS2

| Проблема | Промерзание межпанельного шва | Приоритет ремонта: | Утепление межпанельного шва снаружи. |

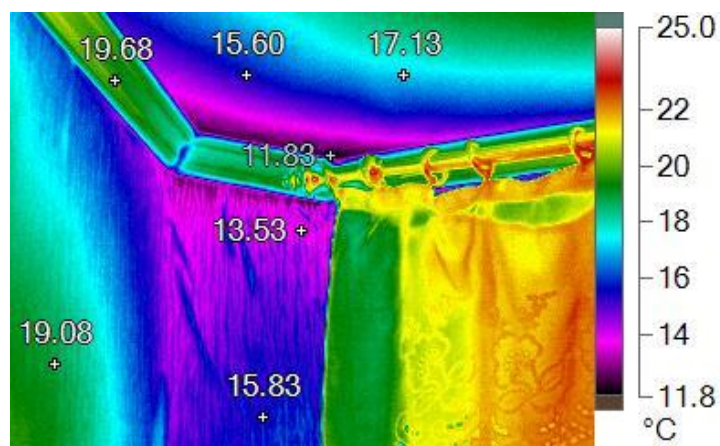
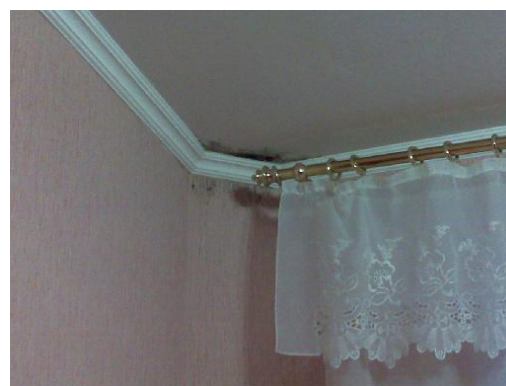
IR002207.IS2

| Проблема | Промерзание межпанельного шва | Приоритет ремонта: | Утепление межпанельного шва снаружи. |

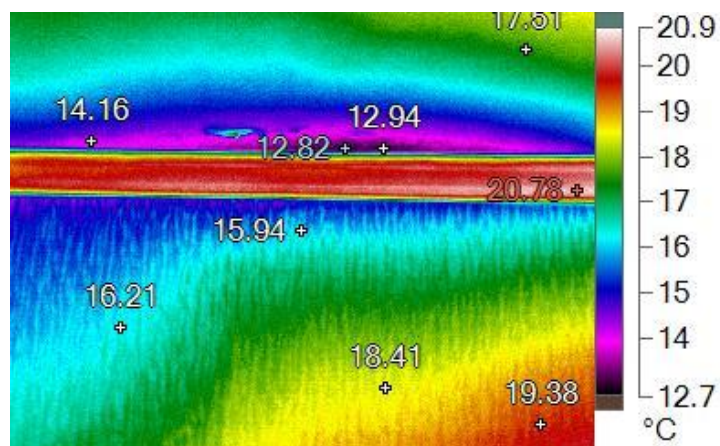
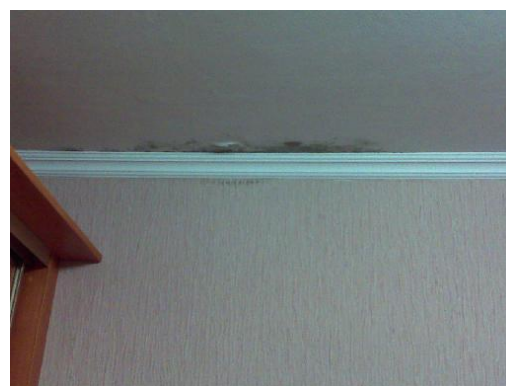
**IR002208.IS2**

| Проблема | Промерзание межпанельного шва | Приоритет ремонта: | Утепление межпанельного шва снаружи. |

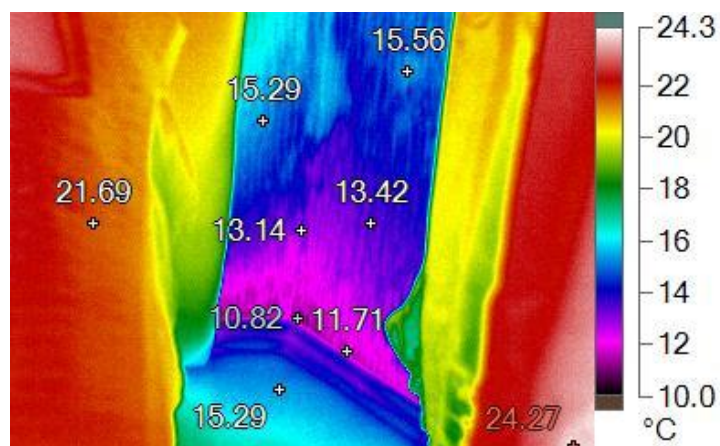
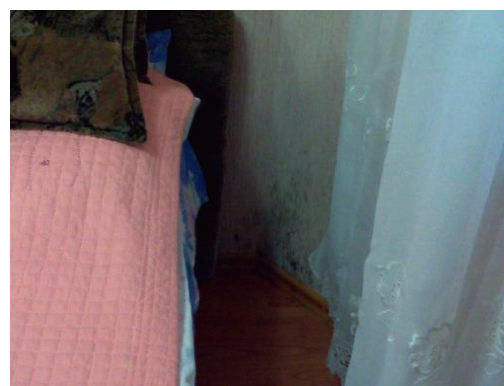
IR002210.IS2

| Проблема | Промерзание межпанельного шва | Приоритет ремонта: | Утепление межпанельного шва снаружи. |
