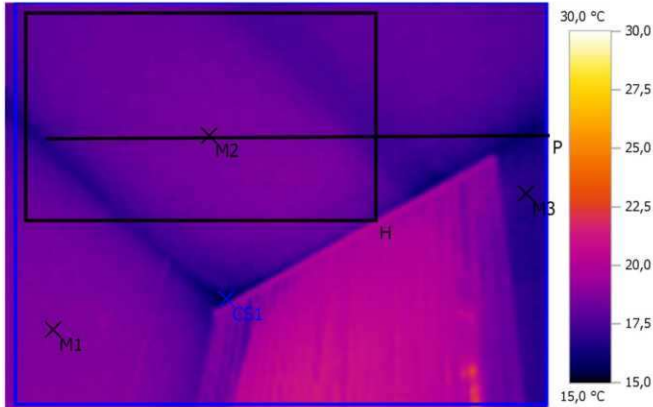
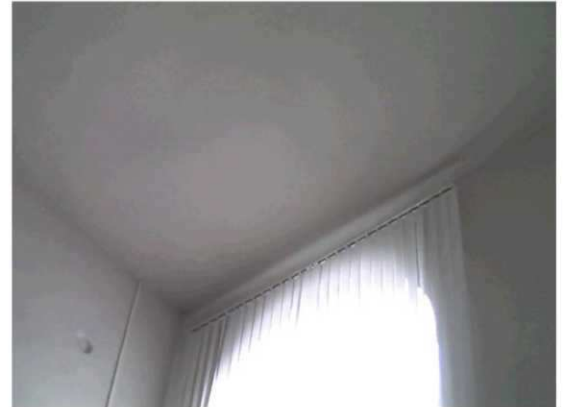
## Подсобное помещение. Ориентация окон - восток.

Вывод: тепловые потери через стены, стыки с чердачным перекрытием и чердачное перекрытие.

Дефект может быть уменьшен при утеплении чердачного перекрытия и фасада

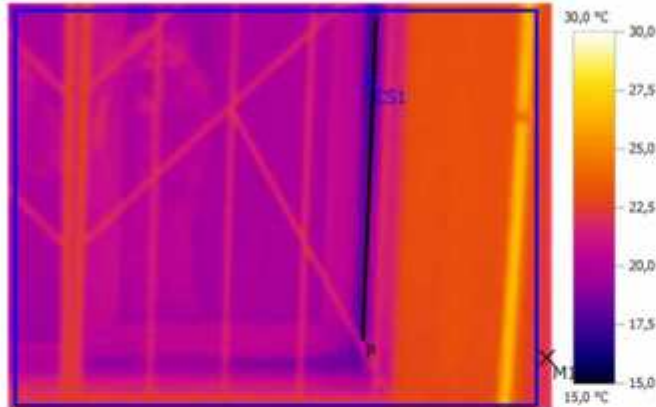
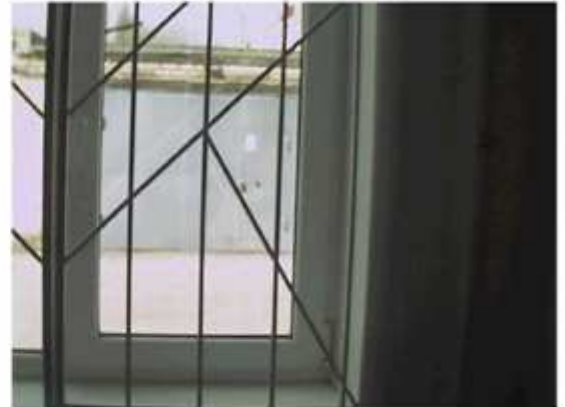
## Этаж 1. Каб №12. Ориентация окон - запад.

Вывод: тепловые потери в месте контакта оконной рамы и оконного проема.

Причина: дефекты при монтаже пластикового окна. Устранение без демонтажа окна невозможно.

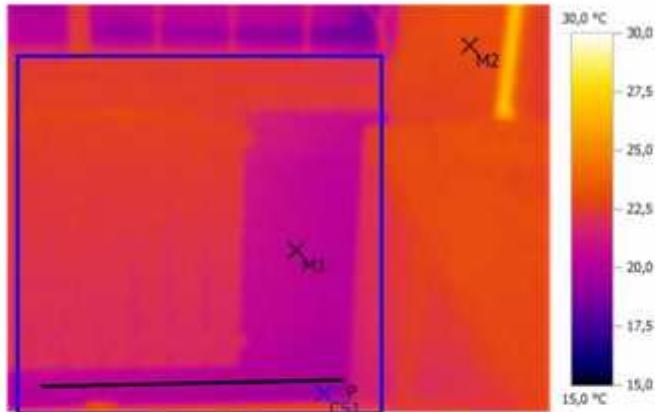
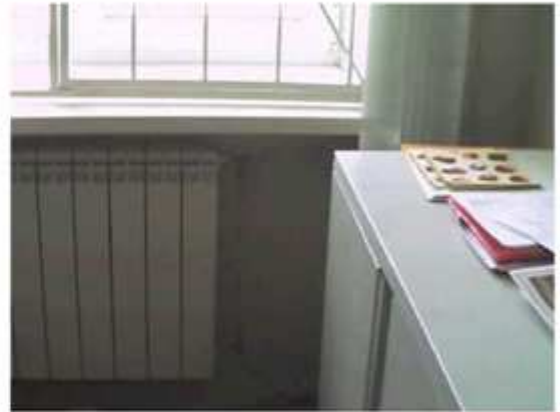
## Этаж 1.Каб №12.Подоконный проем Ориентация окон - запад.

Вывод: потери через подоконный проём.

Дефект может быть устранен установкой теплоотражающего экрана.

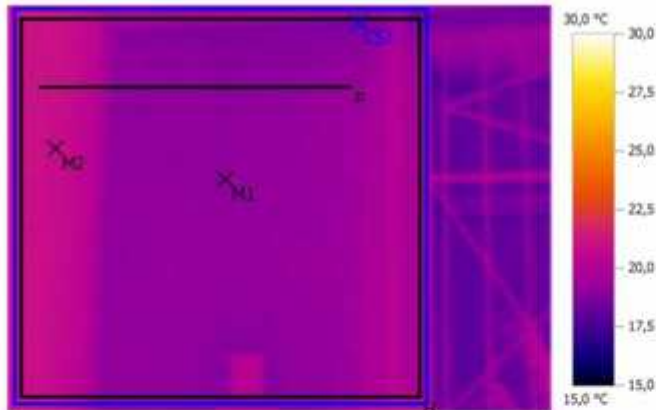
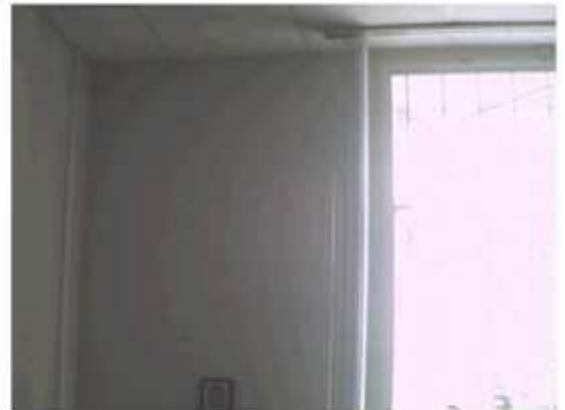
## Этаж 1.Каб №13. Ориентация окон - запад.

Вывод: тепловые потери через участок внешней стены.

Дефект может быть уменьшен при утеплении фасада

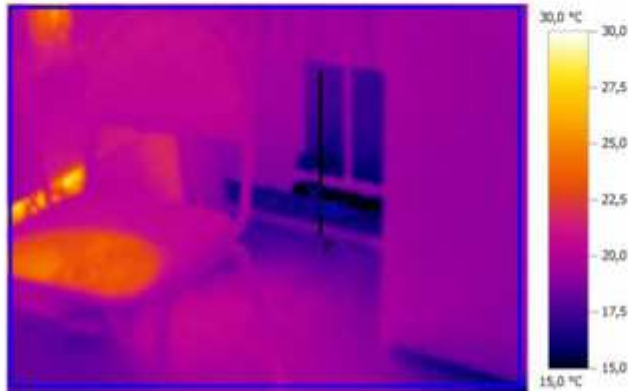
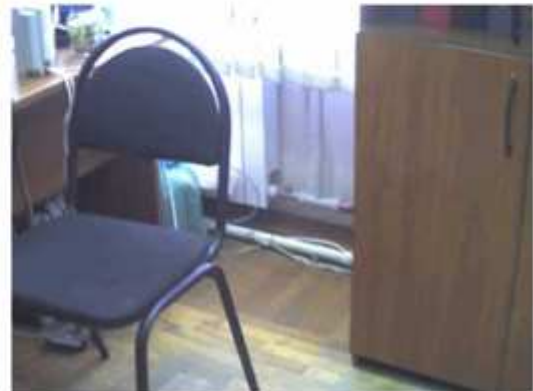
## Этаж 1. Каб №22. Подоконный проем Ориентация окон - север.

Вывод: потери через подоконный проём.

Дефект может быть устранен установкой теплоотражающего экрана.

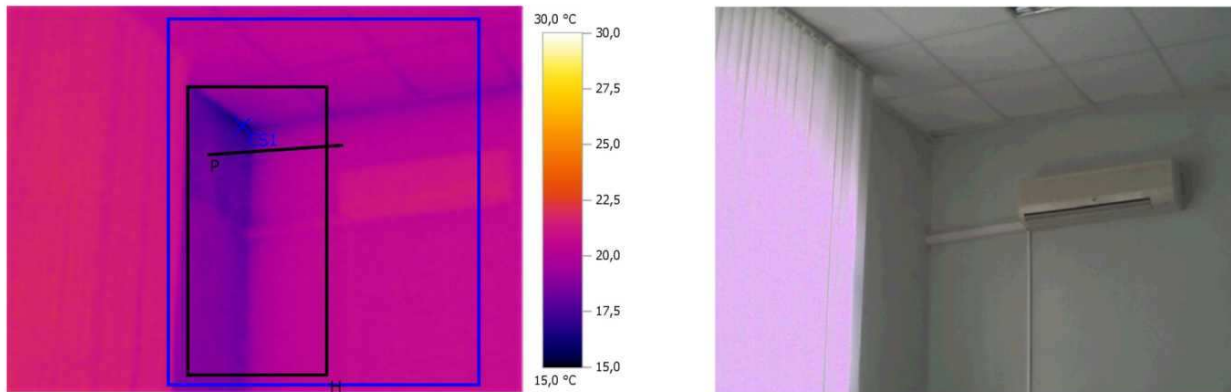
## Этаж 2.Каб № 25.Ориентация окон - восток.

Выводы: тепловые потери через внешнюю стену и перекрытие между этажами.

Дефект может быть уменьшен при утеплении фасада

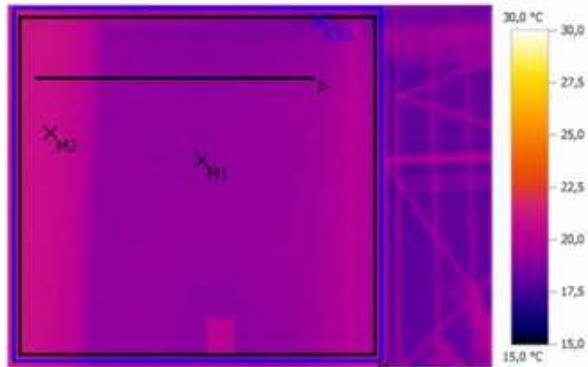
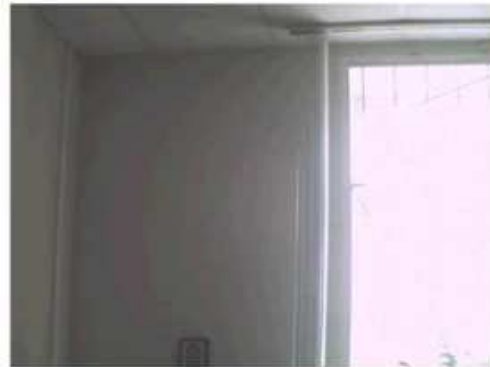
## Этаж 2. Каб №13. Ориентация окон - запад.

Выводы: тепловые потери через внешнюю стену.

Дефект может быть уменьшен при утеплении фасада

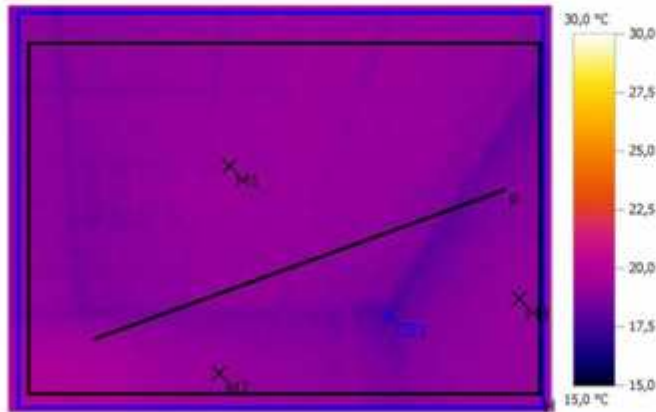
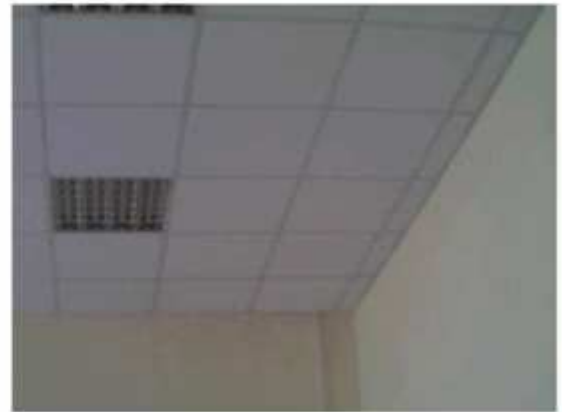
## Этаж 2.Каб №26. Ориентация окон - восток.

Вывод: тепловые потери через чердачное перекрытие

Дефект может быть уменьшен при утеплении чердачного перекрытия и фасада

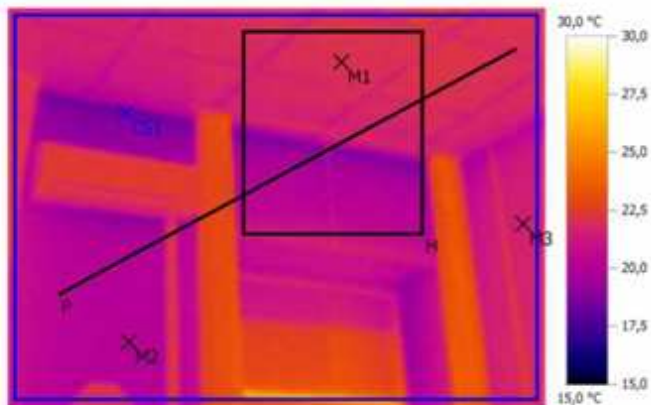
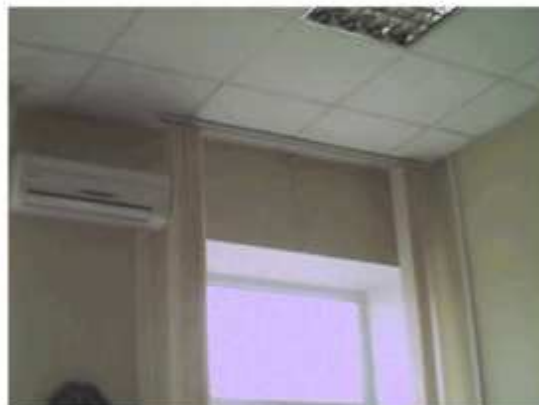
## Этаж 2. Каб №31. Ориентация окон - юг.

Вывод: тепловые потери через стены, стыки с чердачным перекрытием и чердачное перекрытие.

Дефект может быть уменьшен при утеплении чердачного перекрытия и фасада

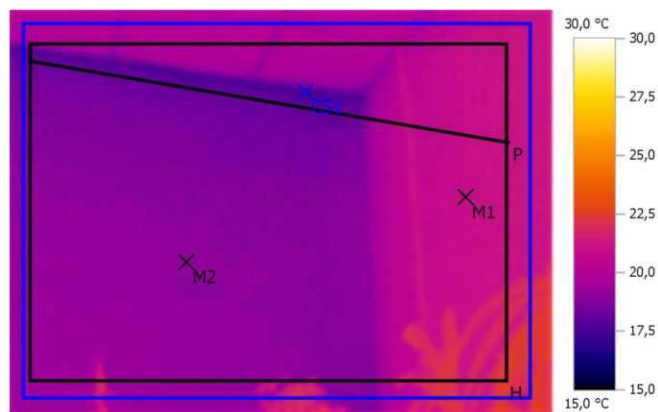
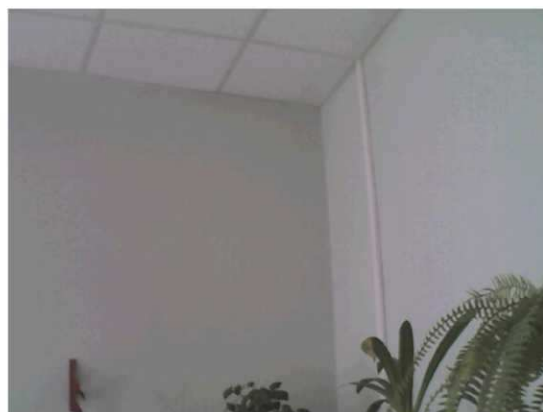
## Этаж 2.Каб №33. Ориентация окон - юг.

Вывод: тепловые потери через стены, стыки с чердачным перекрытием и чердачное перекрытие.

Дефект может быть уменьшен при утеплении чердачного перекрытия и фасада

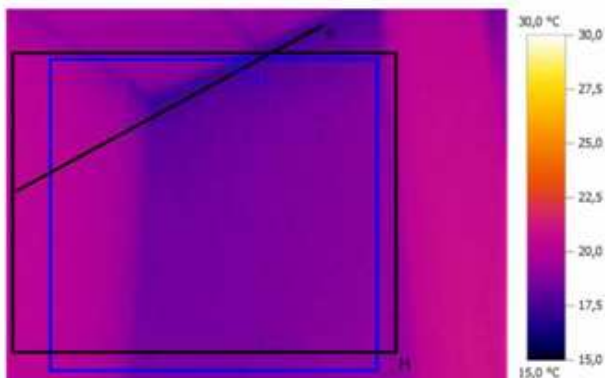
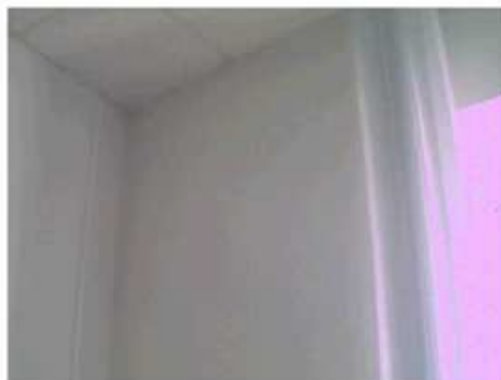
## Этаж 2. Каб №34. Ориентация окон - запад.

Вывод: тепловые потери через стены, стыки с чердачным перекрытием и чердачное перекрытие.

Дефект может быть уменьшен при утеплении чердачного перекрытия и фасада

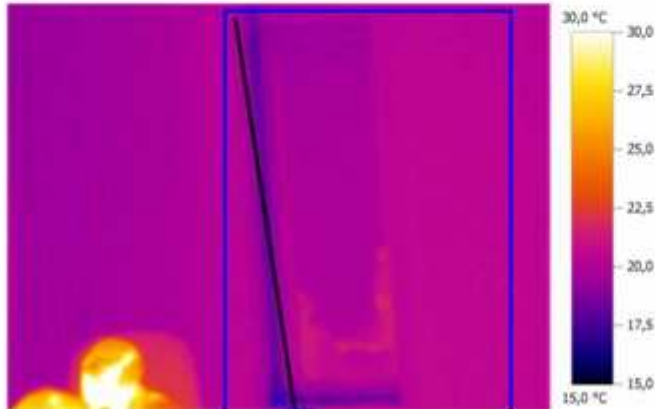
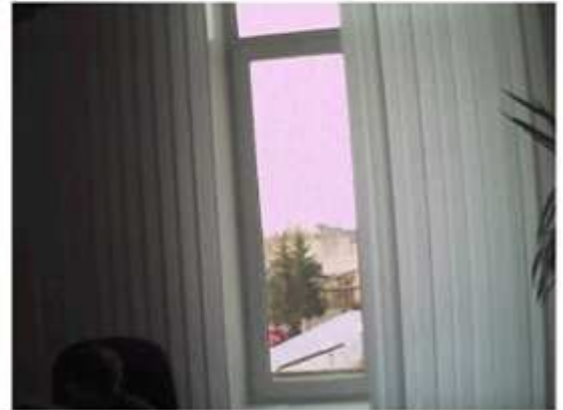
## Этаж 2. Каб №35. Ориентация окон - запад.

Вывод: тепловые потери в месте контакта оконной рамы и оконного проема.

Причина: дефекты при монтаже пластикового окна. Устранение без демонтажа окна невозможно.

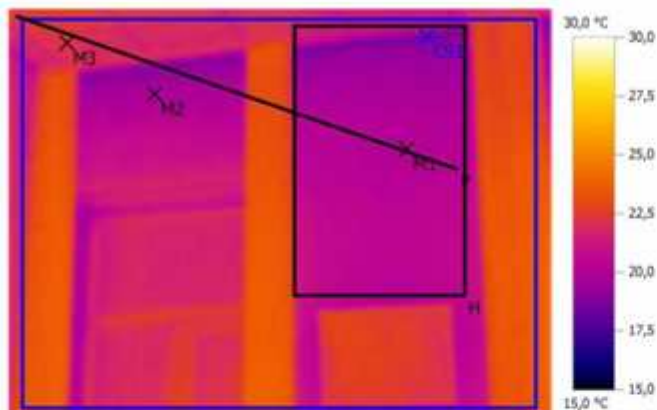
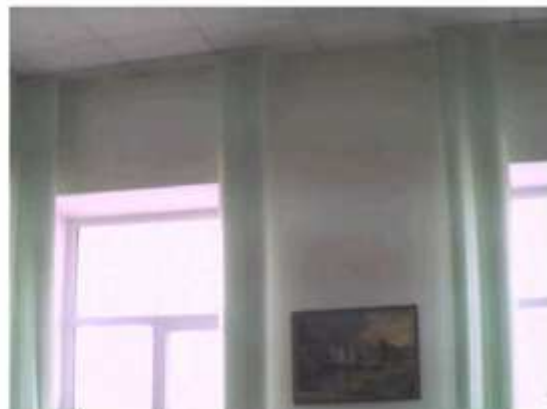
## Этаж 2. Каб №39. Ориентация окон - запад.

Выводы: тепловые потери через внешнюю стену.

Дефект может быть уменьшен при утеплении фасада

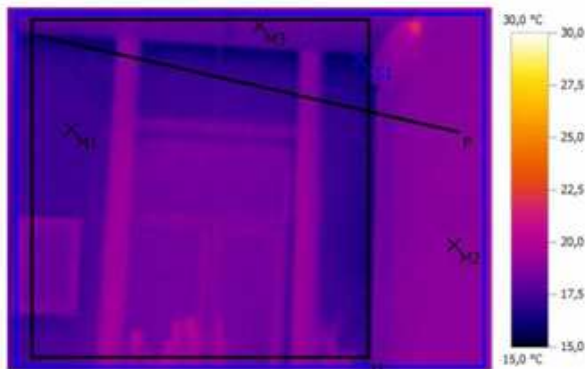
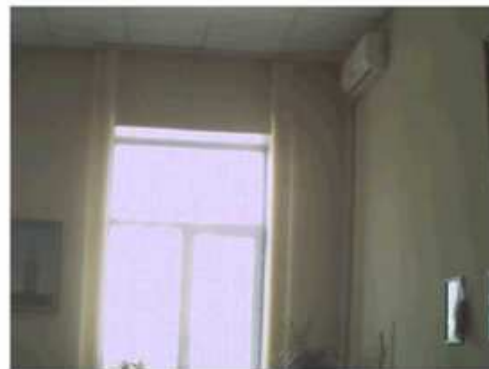
## Этаж 2.Каб №40. Ориентация окон - север.

Выводы: тепловые потери через внешнюю стену.

Дефект может быть уменьшен при утеплении фасада

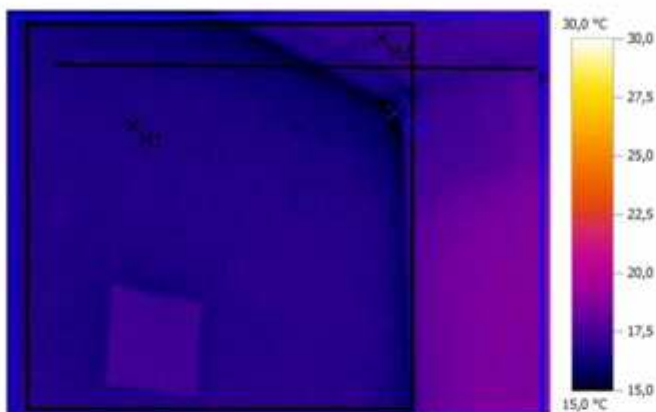
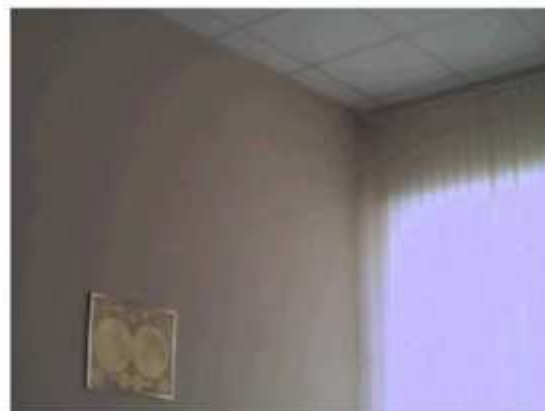
## Этаж 2.Каб №43. Ориентация окон - север.

Вывод: тепловые потери через стены, стыки с чердачным перекрытием и чердачное перекрытие.

Дефект может быть уменьшен при утеплении чердачного перекрытия и фасада

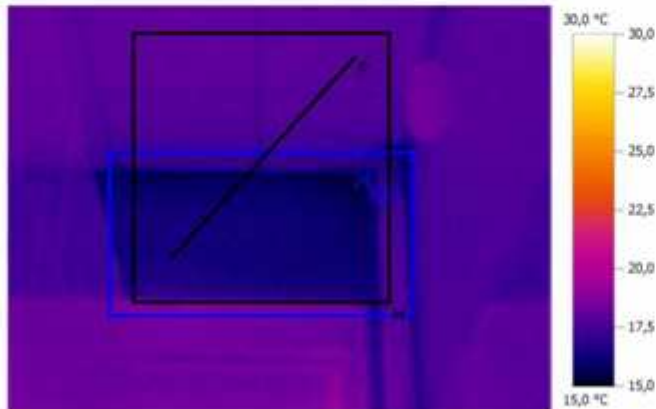
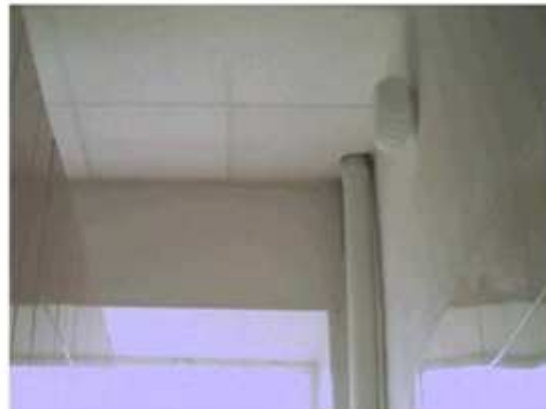
## Этаж 2.Санузел. Ориентация окон - юг.

Вывод: тепловые потери через стены, стыки с чердачным перекрытием и чердачное перекрытие.

Дефект может быть уменьшен при утеплении чердачного перекрытия и фасада
