Тепловизионное обследование

Выявление теплопотерь

Адрес; г. Южно-Сахалинск, ул. Пуркаева 51б, кв. 87 конт. тел. 8-924-286-43-03

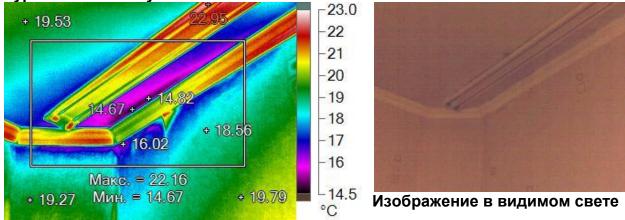
IR001225.IS2

Дата проверки:	06.01.2011 18:06:59	Зона	
Местоположение	Пуркаева 51б-87	Компас	
Описание	Кухня	Погодные условия:	Небольшой ветер
			(снаружи)
Температура воздуха в	22 градуса	Температура	-13 градусов
помещении		наружного воздуха	
Относительная	64%(замер	Относительная	80%(замер
влажность в	проводился	влажность вне	проводился
помещении:	термогигрометром	помещения:	термогигрометром
	ИВА-6 №F834)		ИВА-6 №F834)
Точка росы (в	14,6 градусов	Скорость ветра	7 м/с (снаружи)
помещении):			
Проблема	Промерзание	Приоритет ремонта:	Утепление
	межпанельного		межпанельного шва.
	шва,образование		
	точки росы		
Коэффициент	0.94	Отраженная	21.97 °C
излучения:		температура:	
Производитель камеры	Fluke Thermography	Камера:	Fluke TiR32-10070709

Перепад температур в левом верхнем углу кухни составляет 7,49 градуса, что не соответствует СНиПу 23-02-2003, а именно требованиям к нормам, по пункту 4.2, приведенному сопротивлению теплопередаче ограждающих конструкций зданий, и недопущению конденсации влаги на внутренней поверхности ограждающей конструкции. В месте промерзания стены проявляется точка росы образовывая конденсат, создавая благоприятный микроклимат для образования грибка и плесени, которые разрушают внутреннею отделку помещения и создают угрозу здоровья.

Рекомендую утеплить межпанельный стык снаружи должным образом. Это сдвинет точку росы вглубь стены и остановит образование влаги на поверхности.
