# Отчет по тепловизионному обследованию ограждающих конструкций

| <b>Заказчик</b> | Муниципальное автономное<br>образовательное учреждение "Основная<br>образовательная школа<br>села Ваньки"; Директор,<br>Абатуров Всеволод<br>Борисович<br><br>ул. Молодежная 10.<br>Пермский край, Чайковский<br>район, с. Ваньки | Место измерения:<br><br>ул. Молодежная 10, ул. Молодежная<br>14а.<br>Пермский край, Чайковский район, с.<br>Ваньки<br>Дата измерений: 21.12.2012 |

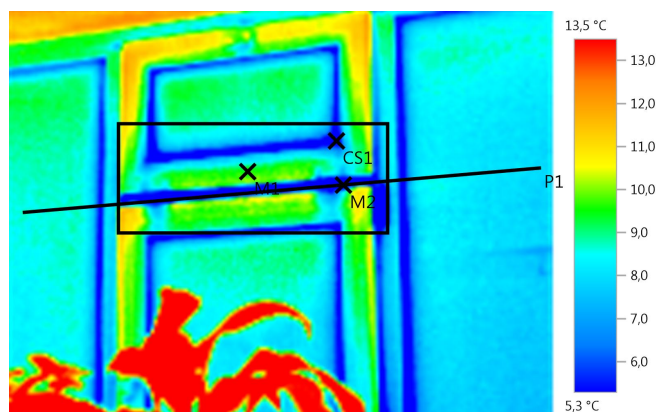
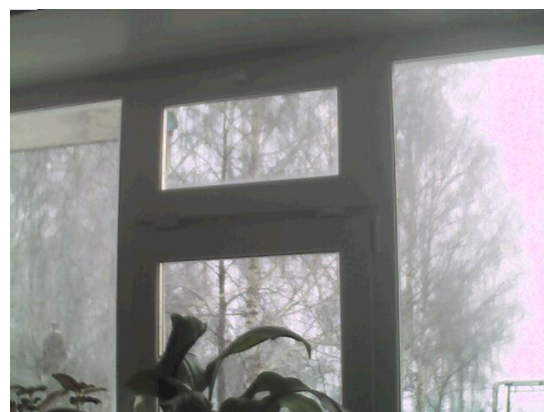
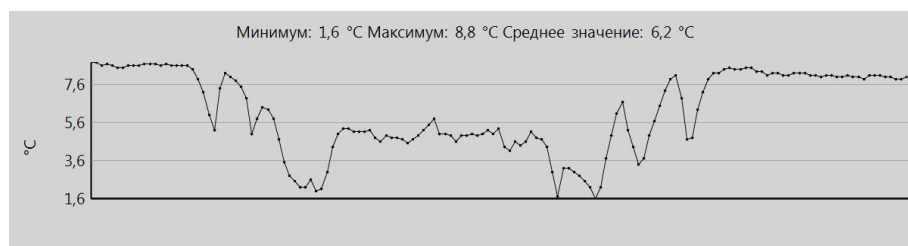
Файл: IV\_03314.BMT

| Измеряемые объекты | Темп. [°C] | Излуч. | Отраж. темп. [°C] | Примечания |
|---|---|---|---|---|
| Точка измерения 1 | 9,4 | 0,93 | 19,0 | - |
| Точка измерения 2 | 1,6 | 0,93 | 19,0 | - |
| Самая холодная точка 1 | 1,5 | 0,93 | 19,0 | - |

ШКОЛА: По сравнению со стенами оконные заполнения имеют большую воздухопроницаемость. Проникание холодного воздуха через неплотности оконных проемов снижает их теплозащиту примерно в 2 раза. Наибольшая воздухопроницаемость окон, отрицательно сказывающаяся на микроклимате помещения, наблюдается в холодное время года. Струи холодного воздуха, попадая в помещение через щели окон, вызывают понижение температуры внутри помещения в первую очередь в непосредственной близости от окон, создавая там зону дискомфорта.

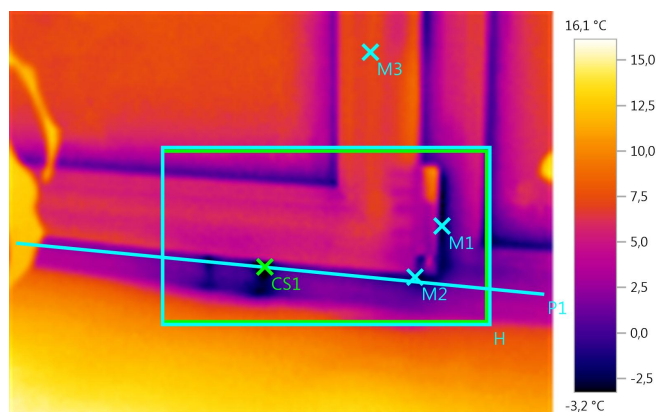
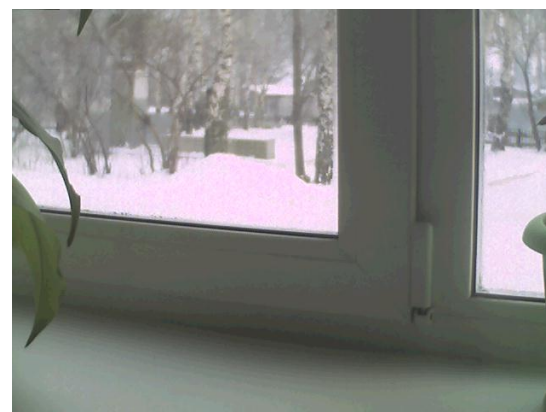
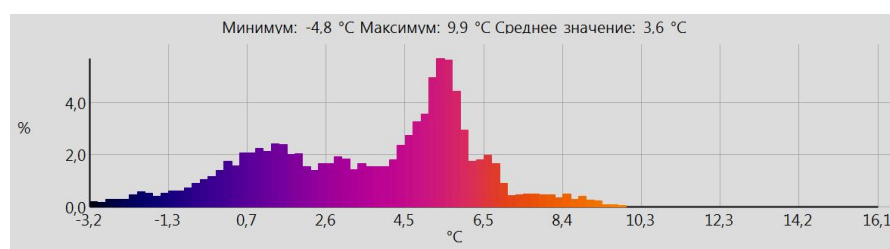
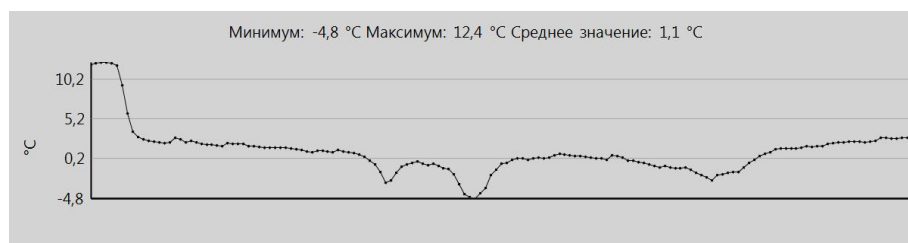
Файл: IV\_03315.BMT

| Измеряемые объекты | Темп. [°C] | Излуч. | Отраж. темп. [°C] | Примечания |
|---|---|---|---|---|
| Самая холодная точка 1 | -4,8 | 0,93 | 19,0 | створ окна |

ШКОЛА: Перепад температур участков внутренних поверхностей окна и температуры воздуха в помещении достигает 11,7°С, что не соответствует требованиям СНиП II-3-79 (не более 4°С) и приводит к увлажнению и образованию наледи. Для устранения обнаруженных дефектов рекомендуется повысить термическое сопротивление оконных блоков.

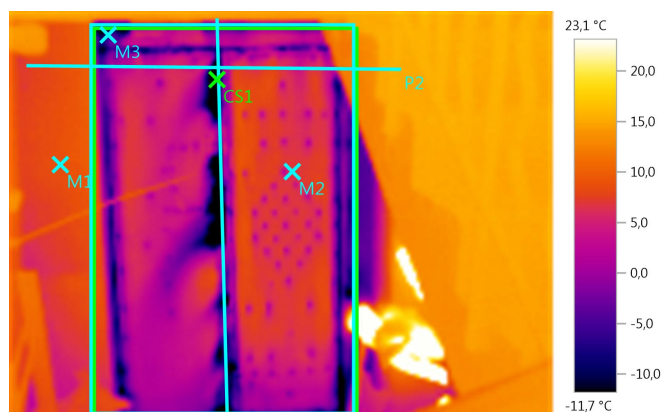
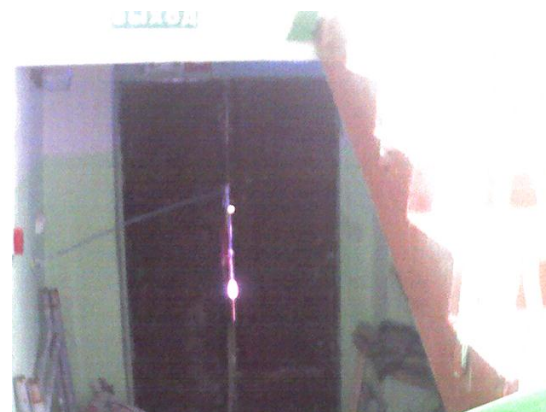
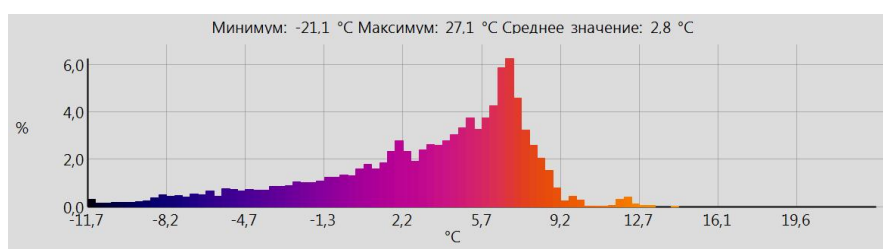
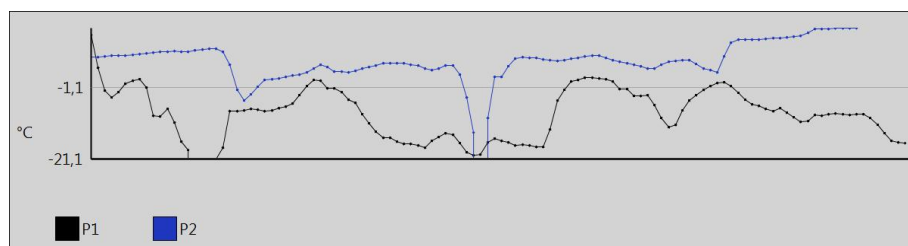
Файл: IV\_03316.BMT

| Измеряемые объекты | Темп. [°C] | Излуч. | Отраж. темп. [°C] | Примечания |
|---|---|---|---|---|
| Самая холодная точка 1 | -21,1 | 0,93 | 11,0 | створ входной грунны |

ШКОЛА: Инфильтрация холодного воздуха в помещение, что вызывает дополнительную потерю тепла и охлаждение помещения. Следует повысить термическое сопротивление двери.

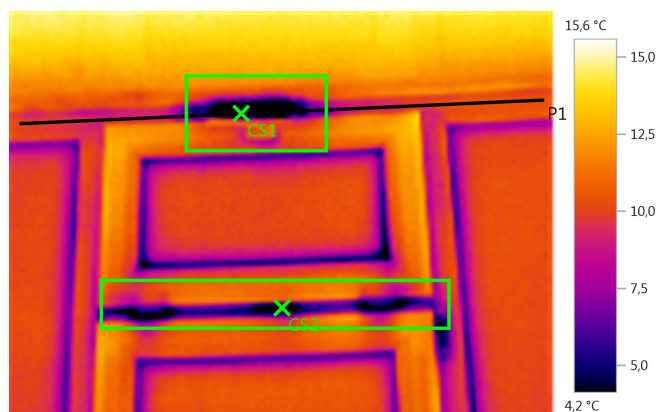
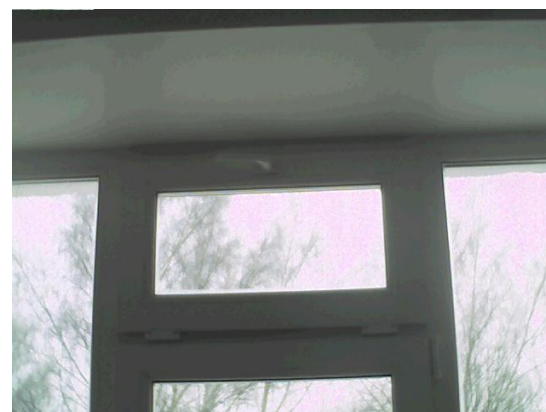
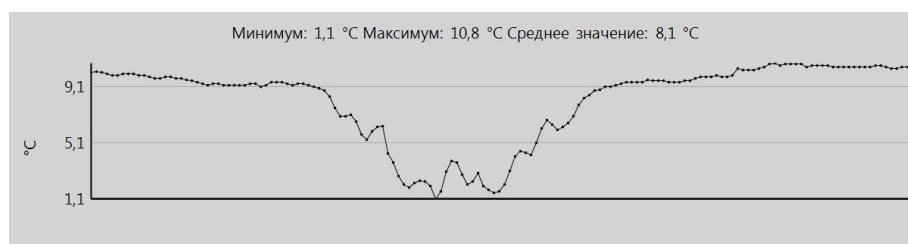
Файл: IV\_03317.BMT

| Измеряемые объекты | Темп. [°C] | Излуч. | Отраж. темп. [°C] | Примечания |
|---|---|---|---|---|
| Самая холодная точка 1 | 1,1 | 0,93 | 19,0 | - |
| Самая холодная точка 2 | 2,7 | 0,93 | 19,0 | - |

ШКОЛА: Перепад температур участков внутренних поверхностей окна и температуры воздуха в помещении достигает 11,7°C, что не соответствует требованиям СНиП II-3-79 (не более 4°C) и приводит к увлажнению и образованию наледи. Для устранения обнаруженных дефектов рекомендуется повысить термическое сопротивление оконных блоков.

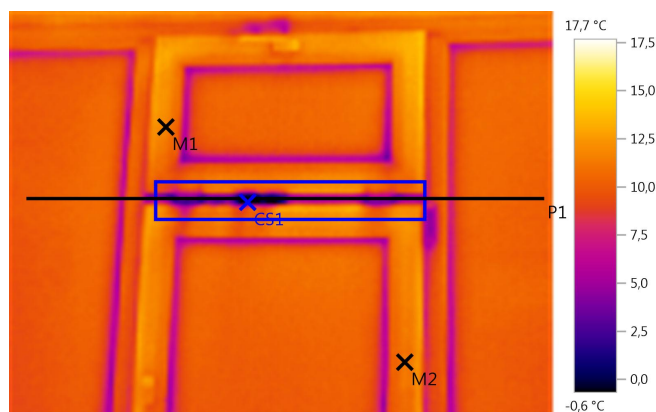
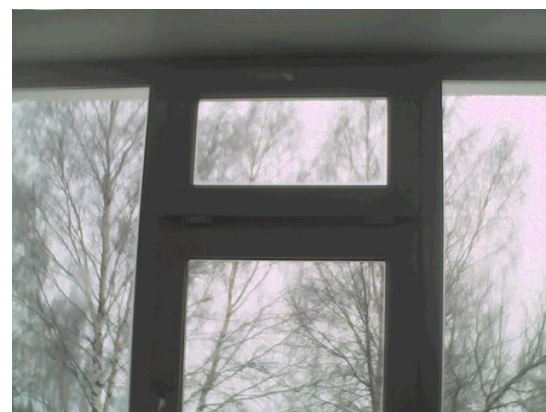
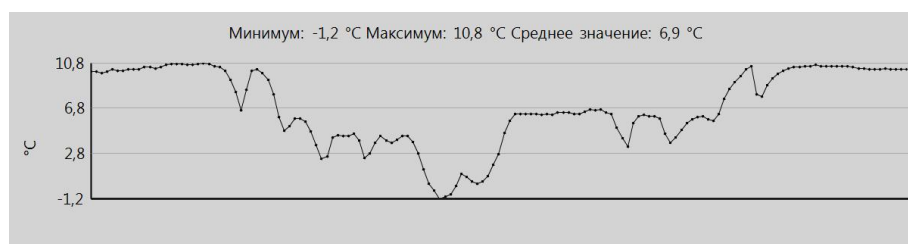
Файл: IV\_03318.BMT

| Измеряемые объекты | Темп. [°C] | Излуч. | Отраж. темп. [°C] | Примечания |
|---|---|---|---|---|
| Самая холодная точка 1 | -2,4 | 0,93 | 19,0 | инфильтрация через уплотнения |

ШКОЛА: Проникание холодного воздуха через неплотности оконных проемов снижает их теплозащиту примерно в 2 раза. Наибольшая воздухопроницаемость окон, отрицательно сказывающаяся на микроклимате помещения, наблюдается в холодное время года. Для устранения обнаруженных дефектов рекомендуется повысить термическое сопротивление оконных блоков.

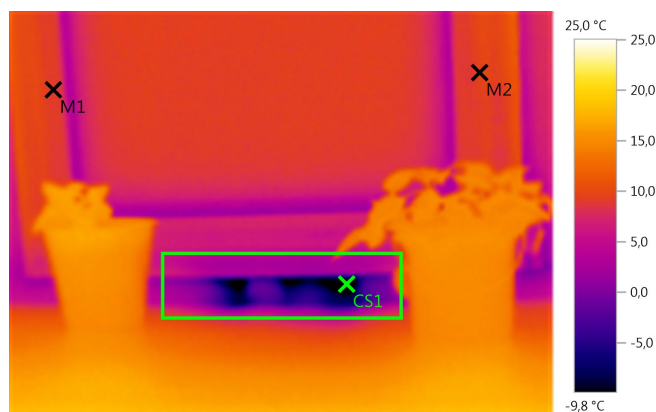
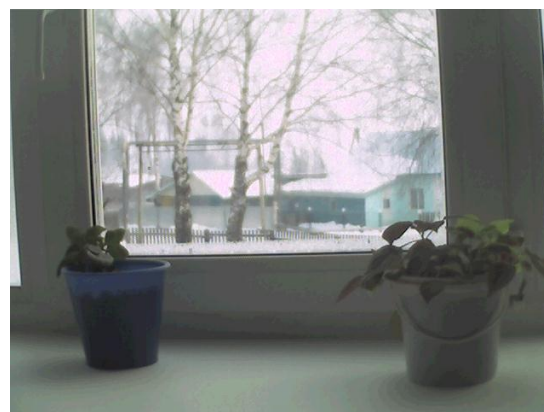
Файл: IV\_03319.BMT

| Измеряемые объекты | Темп. [°C] | Излуч. | Отраж. темп. [°C] | Примечания |
|---|---|---|---|---|
| Самая холодная точка 1 | -12,8 | 0,93 | 19,0 | инфильтрация через уплотнения |

ШКОЛА: Проникание холодного воздуха через неплотности оконных проемов снижает их теплозащиту примерно в 2 раза. Наибольшая воздухопроницаемость окон, отрицательно сказывающаяся на микроклимате помещения, наблюдается в холодное время года.. Для устранения обнаруженных дефектов рекомендуется повысить термическое сопротивление оконных блоков . Перепад температур участков внутренних поверхностей окна и температуры воздуха в помещении достигает 9,8,0°C, что не соответствует требованиям СНиП II-3-79 (не более 4°C) и приводит к увлажнению и образованию наледи.

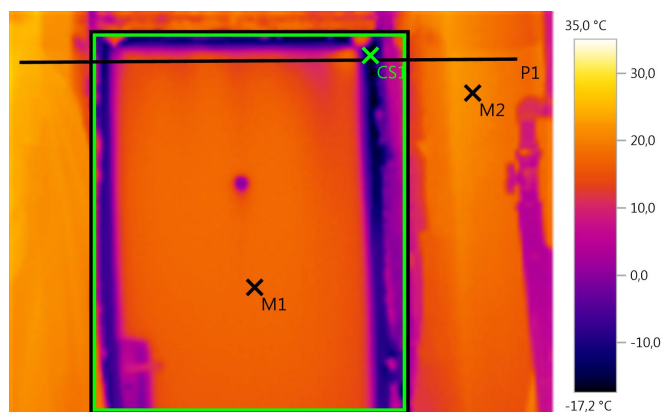
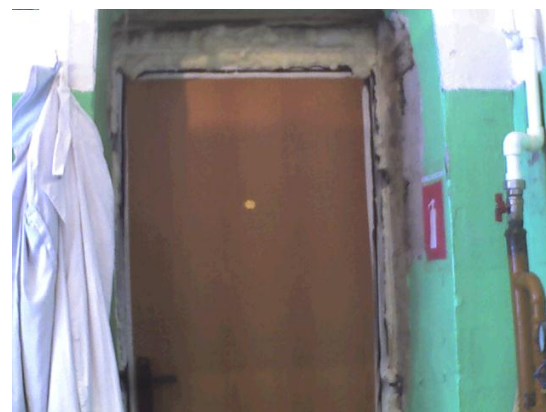
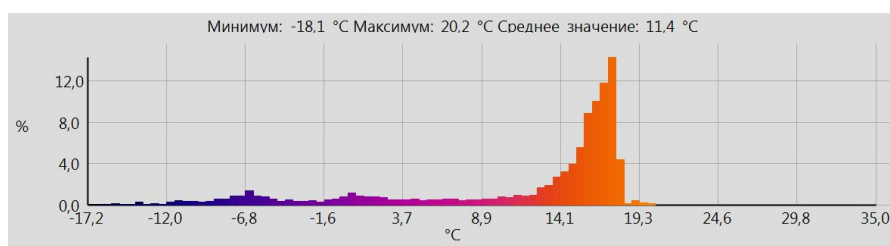
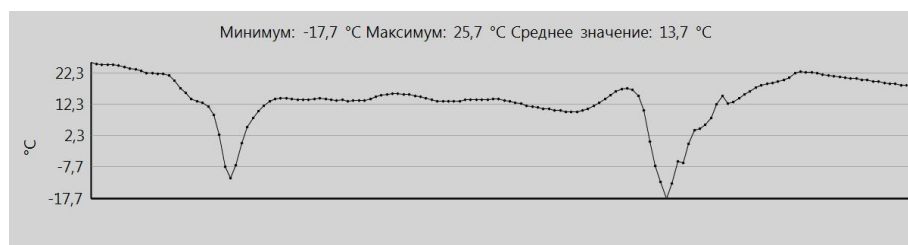
Файл: IV\_03320.BMT

| Измеряемые объекты | Темп. [°C] | Излуч. | Отраж. темп. [°C] | Примечания |
|---|---|---|---|---|
| Самая холодная точка 1 | -18,1 | 0,93 | 21,0 | некачественный монтаж мест заполнения примыканий |

ШКОЛА: Инфильтрация холодного воздуха в помещение, что вызывает дополнительную потерю тепла и охлаждение помещения. Произвести уплотнение притворов дверных проемов, тем самым повысить термическое сопротивление двери. Места заполнения примыканий к стеновым панелям выполнены с нарушением.

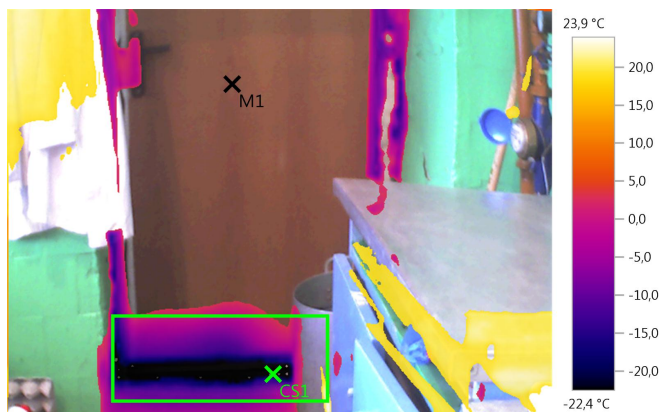
Файл: IV\_03321.BMT

| Измеряемые объекты | Темп. [°C] | Излуч. | Отраж. темп. [°C] | Примечания |
|---|---|---|---|---|
| Самая холодная точка 1 | -22,4 | 0,93 | 21,0 | зона интенсивной инфильтрации холодного воздуха в помещение |

ШКОЛА: Инфильтрация холодного воздуха в помещение, что вызывает дополнительную потерю тепла и охлаждение помещения. Произвести уплотнение притворов дверных проемов, тем самым повысить термическое сопротивление двери. Дверь установлена с нарушениями.

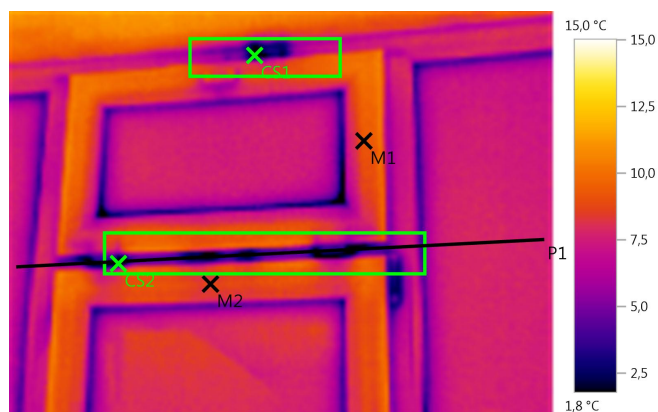
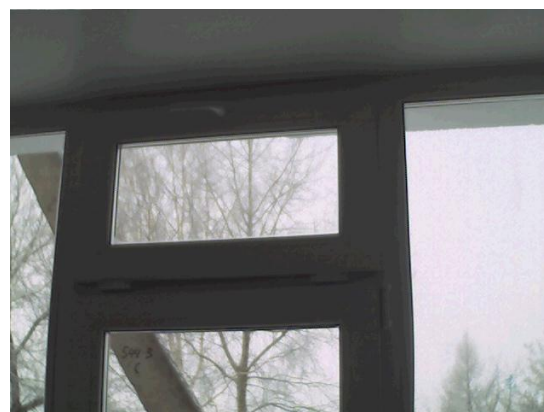
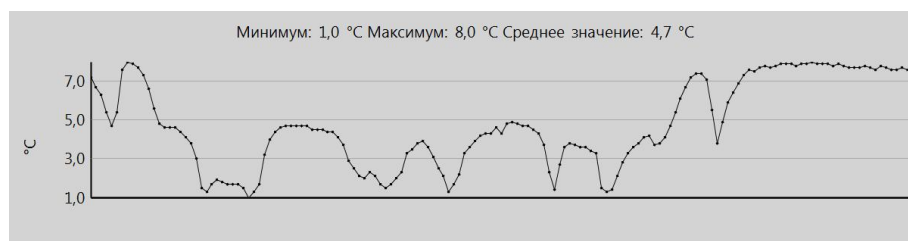
Файл: IV\_03324.BMT

| Измеряемые объекты | Темп. [°C] | Излуч. | Отраж. темп. [°C] | Примечания |
|---|---|---|---|---|
| Самая холодная точка 1 | 1,0 | 0,93 | 20,0 | - |
| Самая холодная точка 2 | 0,6 | 0,93 | 20,0 | - |

ШКОЛА: Проникание холодного воздуха через неплотности оконных проемов снижает их теплозащиту примерно в 2 раза. Наибольшая воздухопроницаемость окон, отрицательно сказывающаяся на микроклимате помещения, наблюдается в холодное время года.. Для устранения обнаруженных дефектов рекомендуется повысить термическое сопротивление оконных блоков .

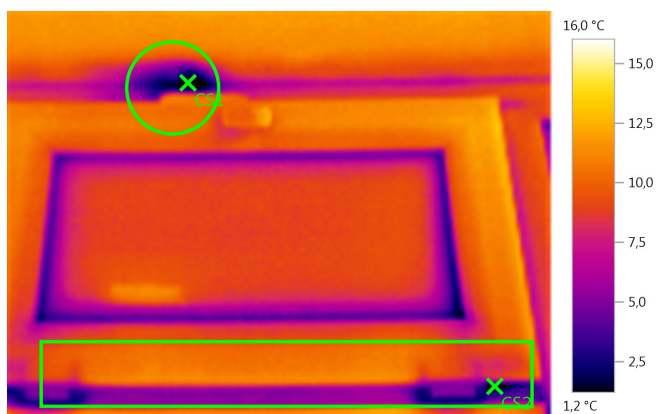
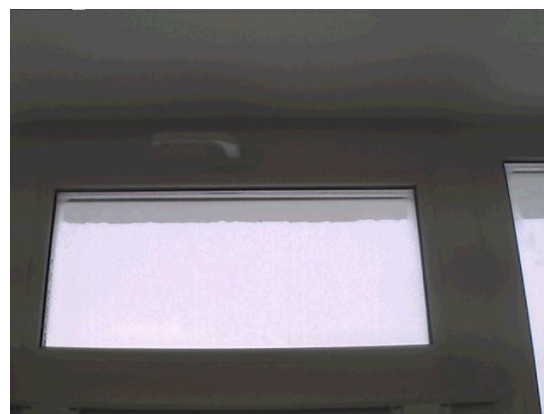
Файл: IV\_03327.BMT

| Измеряемые объекты | Темп. [°C] | Излуч. | Отраж. темп. [°C] | Примечания |
|---|---|---|---|---|
| Самая холодная точка 1 | 0,6 | 0,93 | 20,0 | инфильтрация через уплотнения |
| Самая холодная точка 2 | 0,7 | 0,93 | 20,0 | инфильтрация через уплотнения |

ШКОЛА: Картина с плохим качеством пластиковых окон и их монтажа на протяжении всей тепловизионной съемки. Участки повышенной инфильтрации воздуха в притворе оконной рамы.

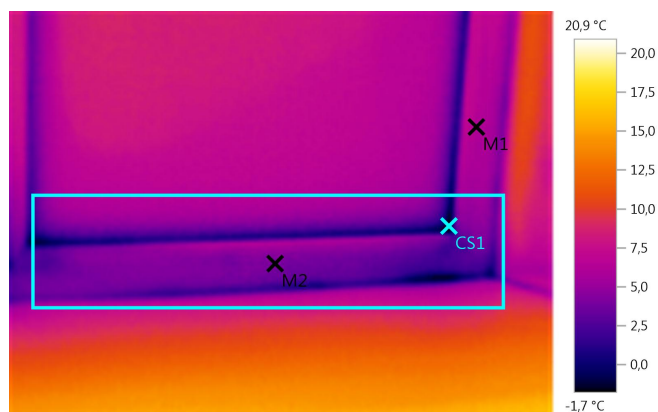
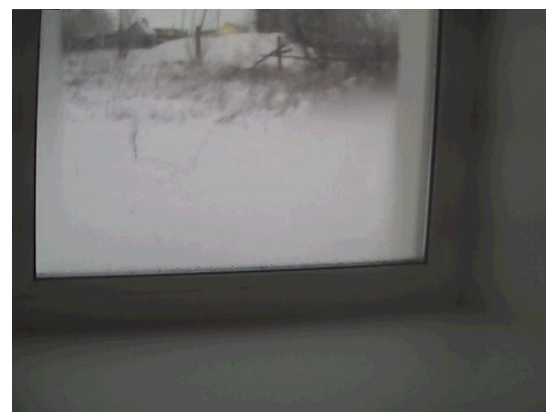
Файл: IV\_03328.BMT

| Измеряемые объекты | Темп. [°C] | Излуч. | Отраж. темп. [°C] | Примечания |
|---|---|---|---|---|
| Самая холодная точка 1 | -2,1 | 0,93 | 19,0 | некачественные монтаж примыканий |

ШКОЛА: Перепад температур участков внутренних поверхностей окна и температуры воздуха в помещении достигает 15,0°C, что не соответствует требованиям СНиП II-3-79 (не более 4°C) и приводит к увлажнению и образованию наледи. Для устранения обнаруженных дефектов рекомендуется повысить термическое сопротивление оконных блоков. Температура точки росы дает эффект увлажнения поверхности стекла и конструкции.

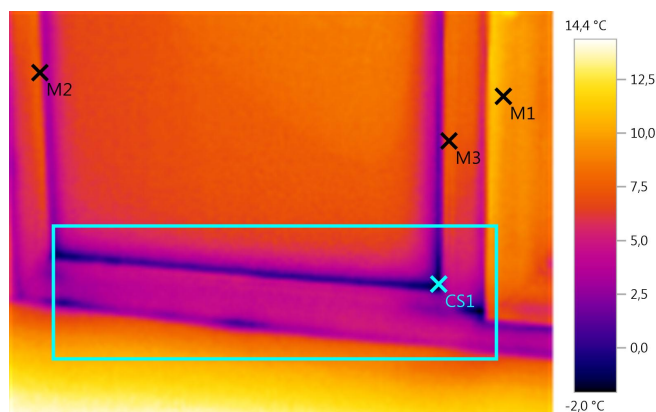
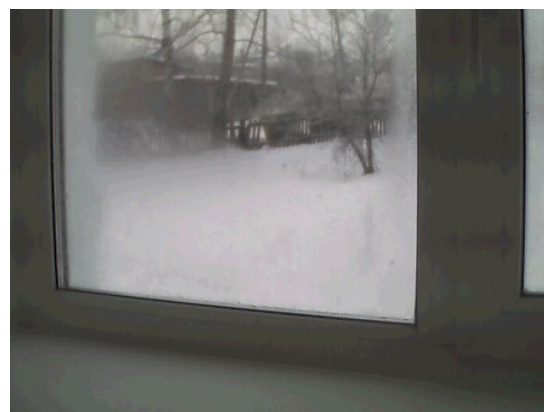
Файл: IV\_03329.BMT

| Измеряемые объекты | Темп. [°C] | Излуч. | Отраж. темп. [°C] | Примечания |
|---|---|---|---|---|
| Точка измерения 3 | 7,6 | 0,93 | 19,0 | температура точки росы |
| Самая холодная точка 1 | -2,0 | 0,93 | 19,0 | инфильтрация через уплотнения |

ШКОЛА: Картина с плохим качеством пластиковых окон и их монтажа на протяжении всей тепловизионной съемки. Участки повышенной инфильтрации воздуха в притворе оконной рамы.

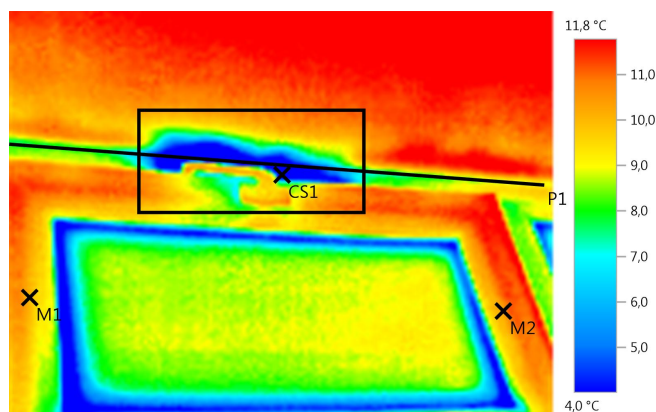
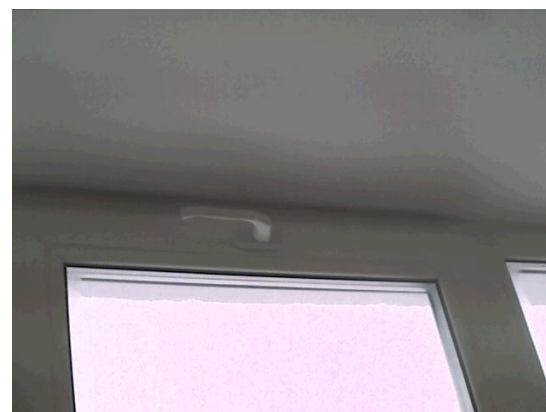
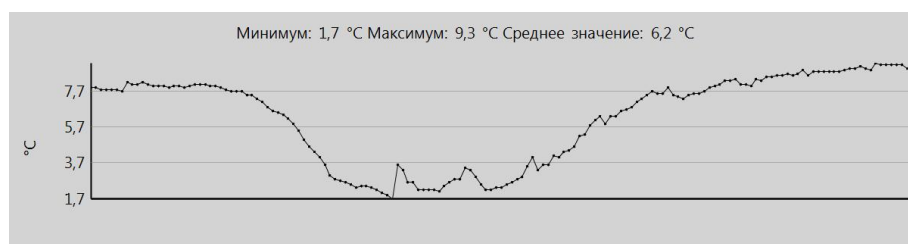
Файл: IV\_03330.BMT

| Измеряемые объекты | Темп. [°C] | Излуч. | Отраж. темп. [°C] | Примечания |
|---|---|---|---|---|
| Самая холодная точка 1 | 0,9 | 0,93 | 20,0 | инфильтрация через уплотнитель |

ШКОЛА: Зоны интенсивной инфильтрации холодного воздуха в помещение. Не обеспечено надлежащее примыкание и герметизация в уплотнителе конструкции. Динамика температур приведена вдоль профильной линии.

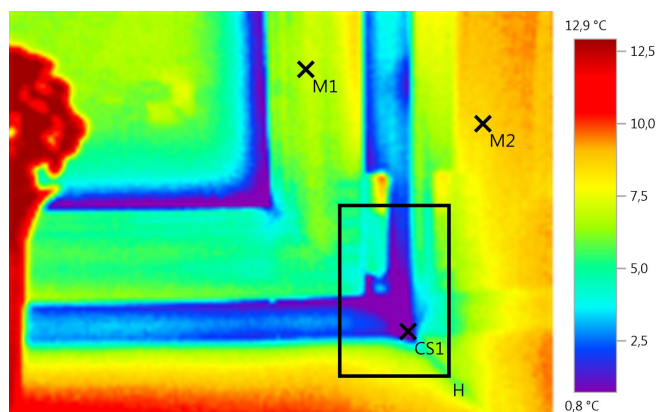
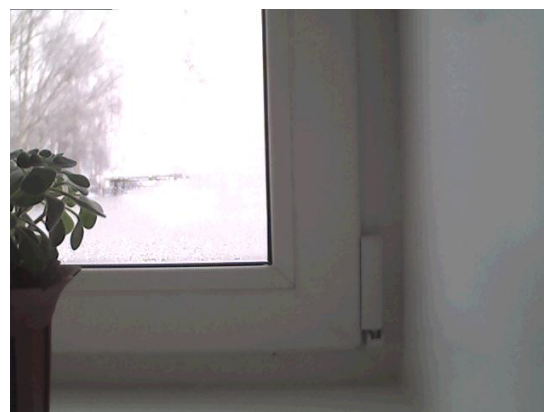
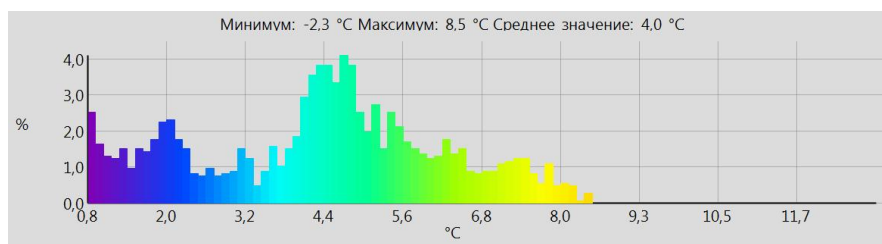
Файл: IV\_03331.BMT

| Измеряемые объекты | Темп. [°C] | Излуч. | Отраж. темп. [°C] | Примечания |
|---|---|---|---|---|
| Самая холодная точка 1 | -2,3 | 0,93 | 19,0 | нарушение ГОСТ установки окон |

ШКОЛА: Перепад температур участков внутренних поверхностей окна и температуры воздуха в помещении достигает 12,0°C, что не соответствует требованиям СНиП II-3-79 (не более 4°C) и приводит к увлажнению и образованию наледи. Для устранения обнаруженных дефектов рекомендуется повысить термическое сопротивление оконных блоков. Нарушение ГОСТ 30971-2002 "Швы монтажные узлов примыканий оконных блоков к стеновым панелям"

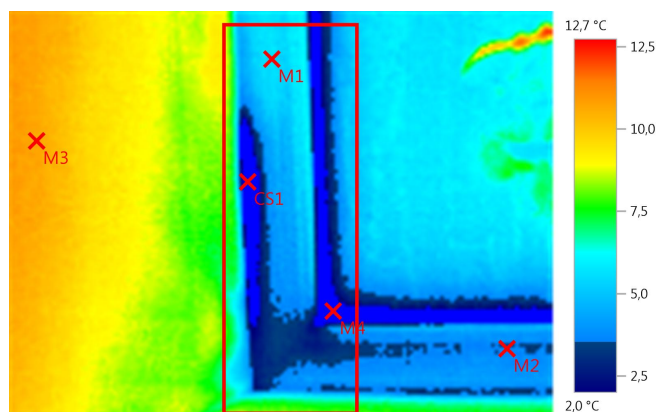
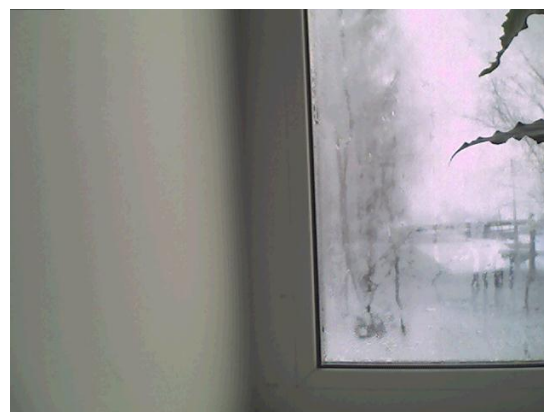
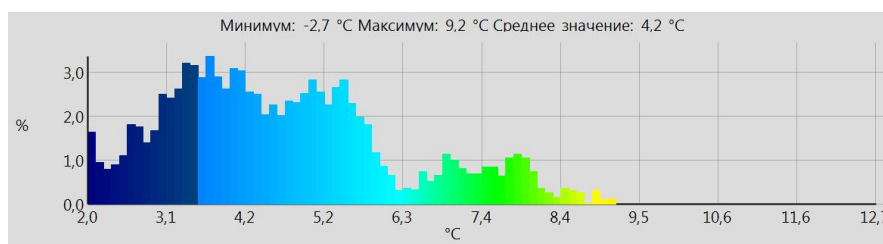
Файл: IV\_03332.BMT

| Измеряемые объекты | Темп. [°C] | Излуч. | Отраж. темп. [°C] | Примечания |
|---|---|---|---|---|
| Самая холодная точка 1 | -2,7 | 0,93 | 20,0 | узел примыкания |

ШКОЛА: Перепад температур участков внутренних поверхностей окна и температуры воздуха в помещении достигает 16,4°C, что не соответствует требованиям СНиП II-3-79 (не более 4°C) и приводит к увлажнению и образованию наледи. Для устранения обнаруженных дефектов рекомендуется повысить термическое сопротивление оконных блоков. Нарушение ГОСТ 30971-2002 "Швы монтажные узлов примыканий оконных блоков к стеновым панелям"

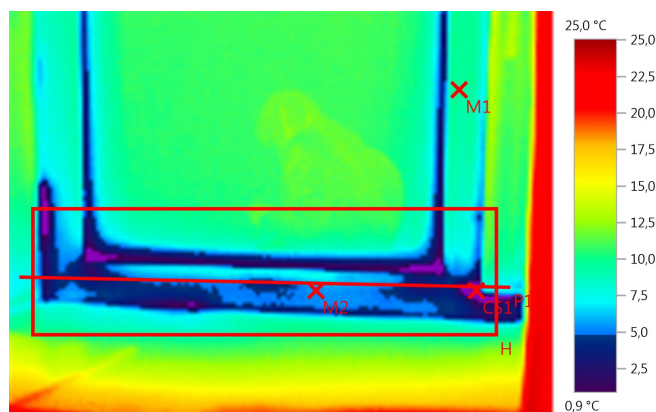
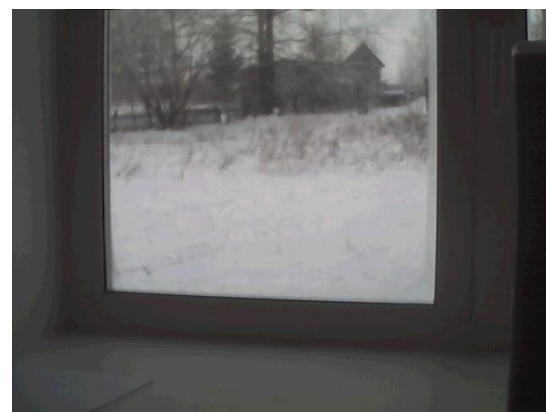
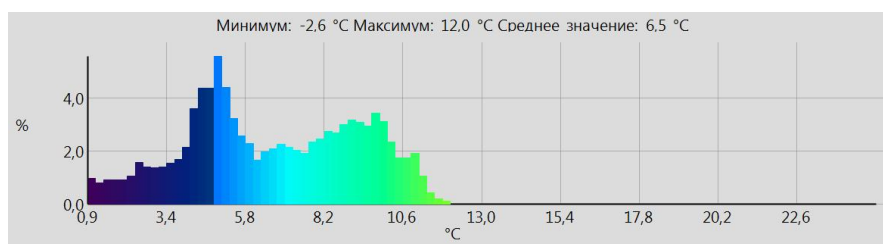
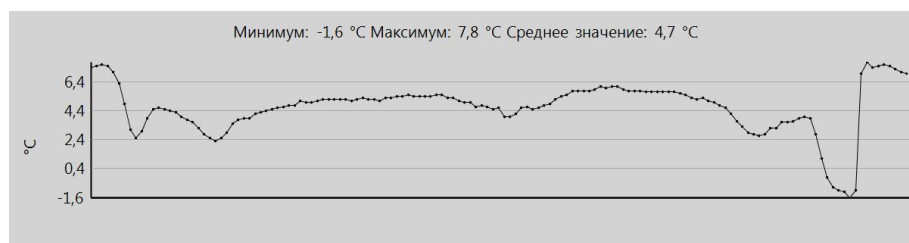
Файл: IV\_03334.BMT

| Измеряемые объекты | Темп. [°C] | Излуч. | Отраж. темп. [°C] | Примечания |
|---|---|---|---|---|
| Самая холодная точка 1 | -2,6 | 0,93 | 20,0 | створ проема |

ШКОЛА: Перепад температур участков внутренних поверхностей окна и температуры воздуха в помещении достигает 14,8°C, что не соответствует требованиям СНиП II-3-79 (не более 4°C) и приводит к увлажнению и образованию наледи. Для устранения обнаруженных дефектов рекомендуется повысить термическое сопротивление оконных блоков. Нарушение ГОСТ 30971-2002 "Швы монтажные узлов примыканий оконных блоков к стеновым панелям"

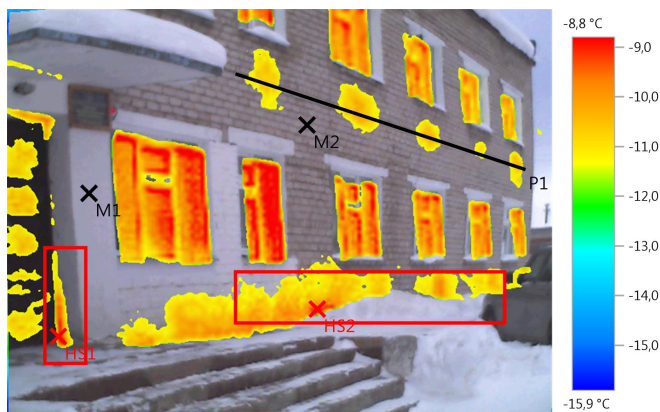
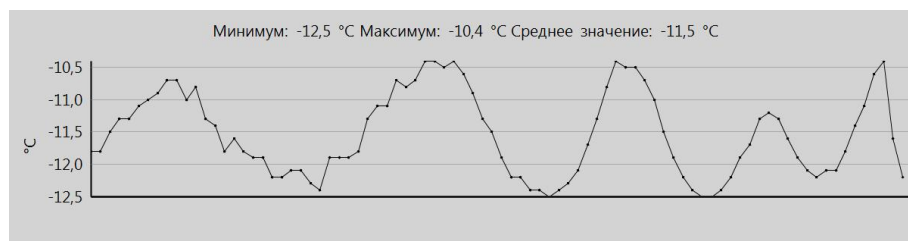
Файл: IV\_03432.BMT

| Измеряемые объекты | Темп. [°C] | Излуч. | Отраж. темп. [°C] | Примечания |
|---|---|---|---|---|
| Самая теплая точка 1 | -8,9 | 0,94 | -14,0 | - |
| Самая теплая точка 2 | -8,7 | 0,94 | -14,0 | - |

ШКОЛА: Чрезмерное рассеивание тепловой энергии через наружные поверхности здания. По глади фасада установлены температурные неоднородности. Ограждающие конструкции с пониженными термическими характеристиками у основания здания. Выявлены температурные перепады в зоне основания и отмостки, а так же зоны расположения отопительных приборов внутри здания. Проблему решит наружное утепление.

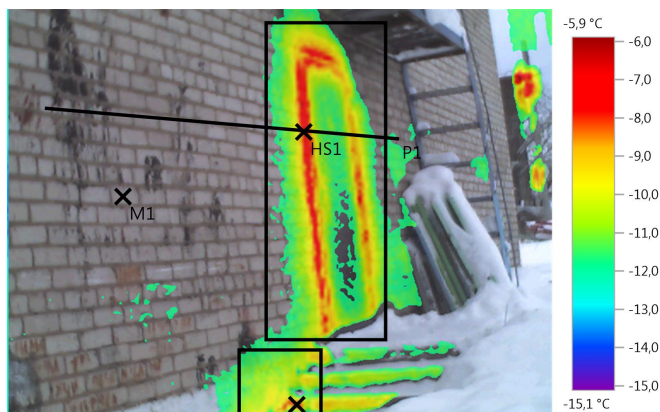
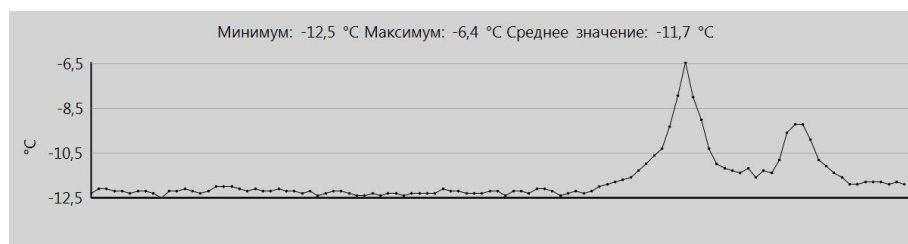
Файл: IV\_03433.BMT

| Измеряемые объекты | Темп. [°C] | Излуч. | Отраж. темп. [°C] | Примечания |
|---|---|---|---|---|
| Самая теплая точка 1 | -6,4 | 0,94 | -14,0 | - |
| Самая теплая точка 2 | -8,0 | 0,94 | -14,0 | - |

ШКОЛА: Перепад температур различных участков наружной поверхности стены и температуры воздуха не соответствует требованиям СНиП II-3-79 (не более 4 °C). Эксфильтрация теплого воздуха, существенные отклонения в температурного фона в створе двери. Таким образом, возникающая под действием теплового напора эксфильтрация ведет к понижению теплозащитных характеристик помещения и созданию в нем неблагоприятных условий. Произвести уплотнение притворов дверных проемов.

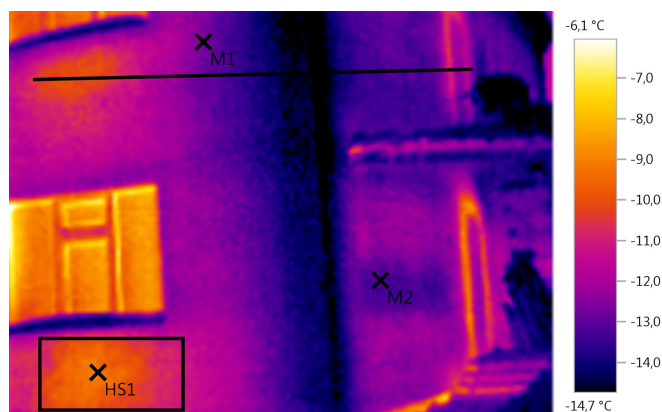
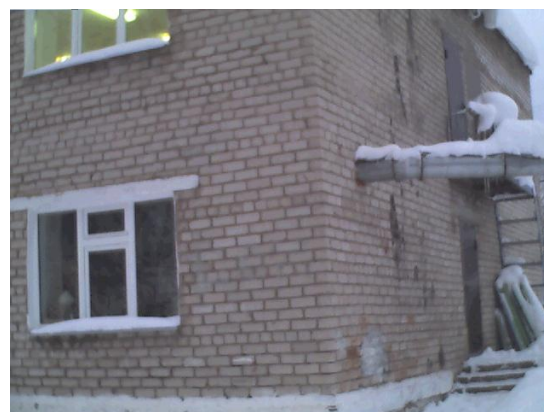
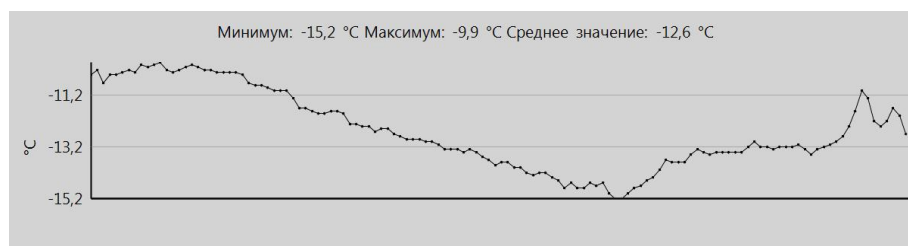
Файл: IV\_03434.BMT

| Измеряемые объекты | Темп. [°C] | Излуч. | Отраж. темп. [°C] | Примечания |
|---|---|---|---|---|
| Самая теплая точка 1 | -8,9 | 0,94 | -14,0 | - |

ШКОЛА: Чрезмерное рассеивание тепловой энергии через наружные поверхности здания. По глади фасада установлены температурные неоднородности. Ограждающие конструкции с пониженными термическими характеристиками у основания здания. Выявлены температурные перепады в зоне основания и отмостки, а так же зоны расположения отопительных приборов внутри здания.

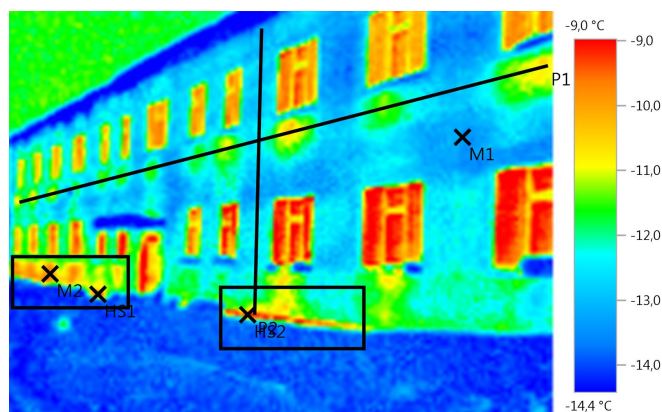
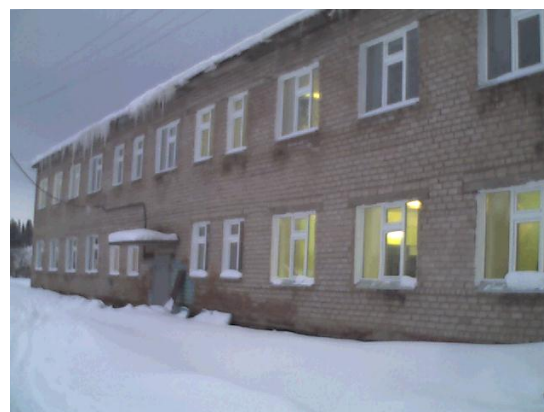
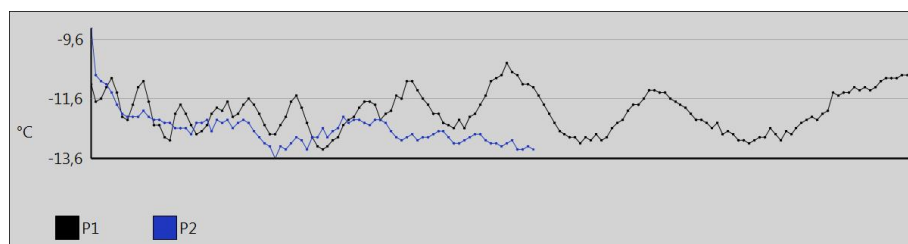
Файл: IV\_03435.BMT

| Измеряемые объекты | Темп. [°C] | Излуч. | Отраж. темп. [°C] | Примечания |
|---|---|---|---|---|
| Самая теплая точка 1 | -9,0 | 0,94 | -14,0 | - |
| Самая теплая точка 2 | -8,7 | 0,94 | -14,0 | - |

ШКОЛА: Чрезмерное рассеивание тепловой энергии через наружные поверхности здания. По глади фасада установлены температурные неоднородности. Ограждающие конструкции с пониженными термическими характеристиками у основания здания. Выявлены температурные перепады в зоне основания и отмостки, а так же зоны расположения отопительных приборов внутри здания. Проблему решит наружное утепление.

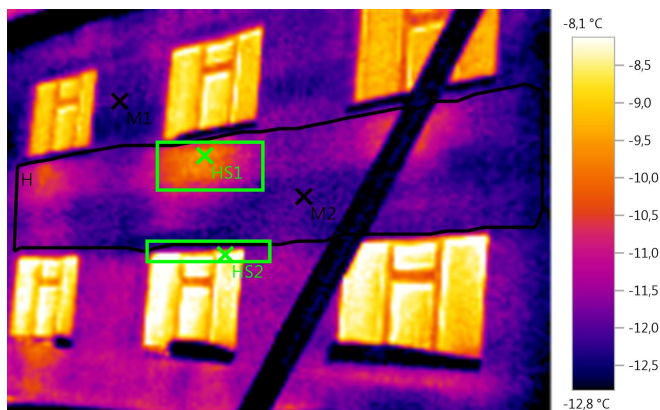
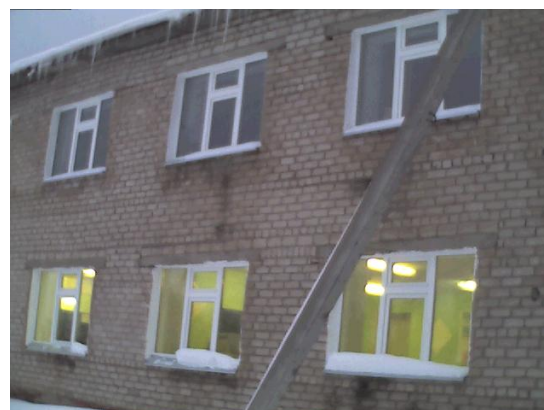
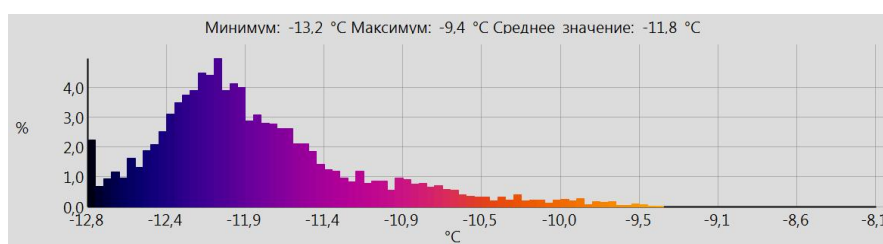
Файл: IV\_03436.BMT

| Измеряемые объекты | Темп. [°C] | Излуч. | Отраж. темп. [°C] | Примечания |
|---|---|---|---|---|
| Самая теплая точка 1 | -9,4 | 0,94 | -14,0 | - |
| Самая теплая точка 2 | -7,1 | 0,94 | -14,0 | - |

ШКОЛА: Чрезмерное рассеивание тепловой энергии через наружные поверхности здания. По глади фасада установлены температурные неоднородности. Ограждающие конструкции с пониженными термическими характеристиками у основания здания. Выявлены температурные перепады в зоне основания и отмостки, а так же зоны расположения отопительных приборов внутри здания.
