Начальник группы тепловизионного контроля ООО «Элегазэнергосервис» Еремин Геннадий Львович.

Опыт работы группы тепловизионного контроля по диагностике электрооборудования на энергопредприятиях ОАО «Мосэнерго» и ОАО «МОЭСК».

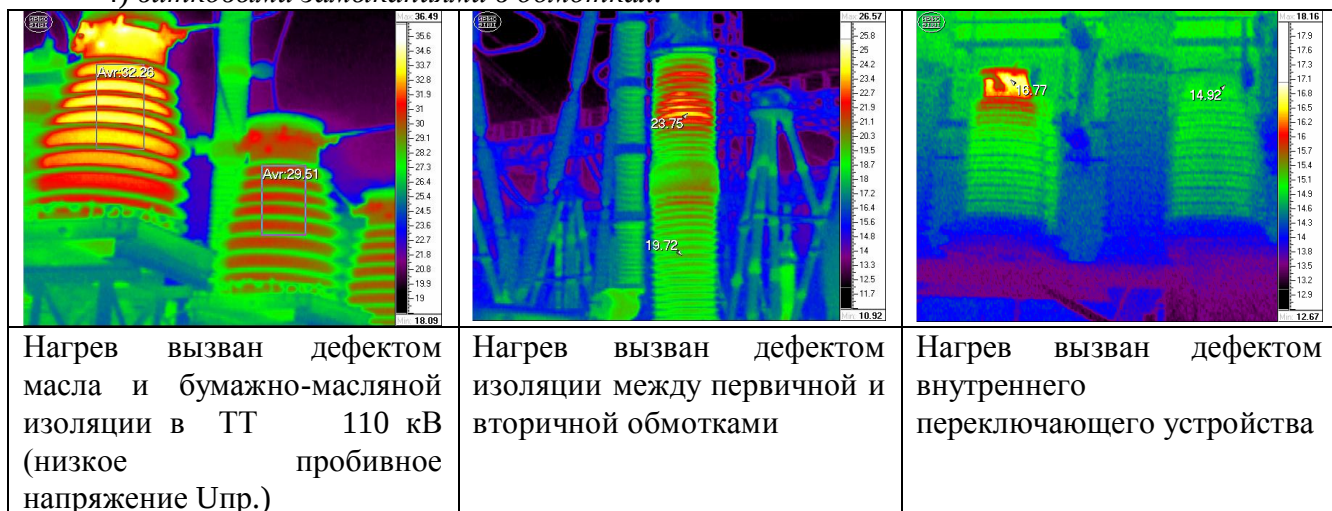
Рис.1.

Для трансформатора тока тепловизионный контроль является вспомогательным методом и при оценке его состояния необходима комплексная диагностика для уточнения дефекта, так как нагревы ТТ могут быть вызваны по следующим причинам:

- 1) дополнительными потерями в стали магнитопровода ТТ.
- 2) увлажнением и загрязнением масла ТТ.
- 3) конструктивными или технологическими факторами.
- 4) витковыми замыканиями в обмотках.

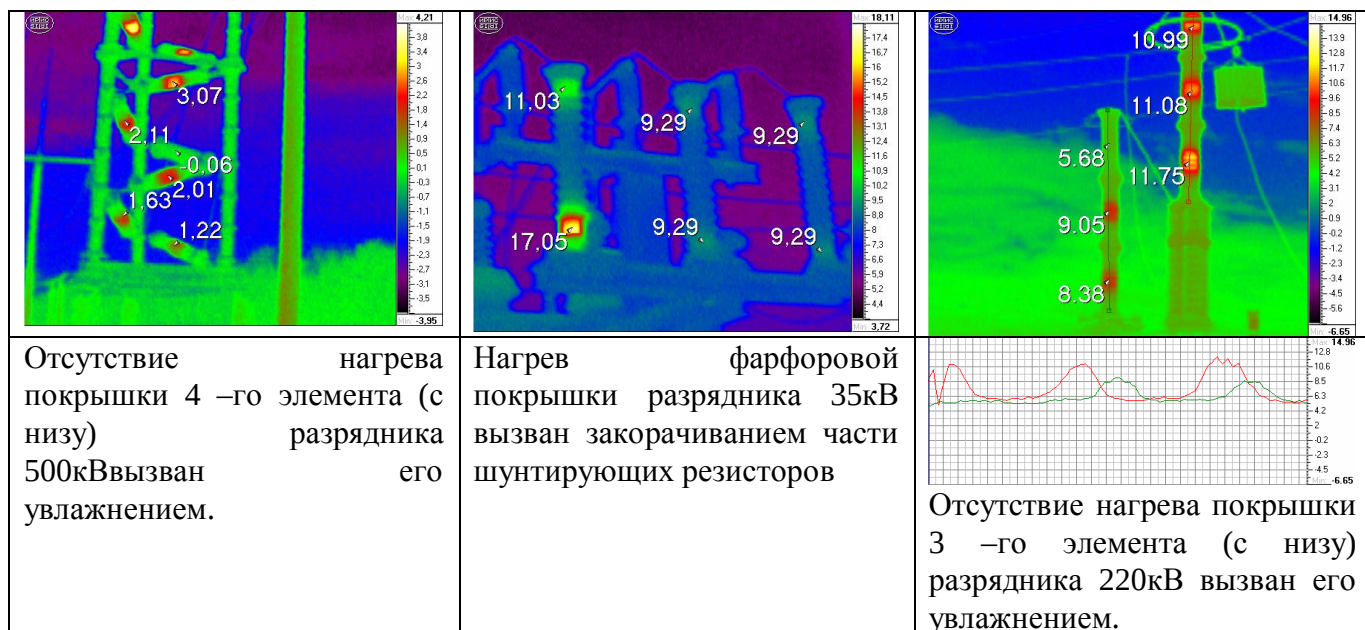
Рис.49.

Обрыв шунтирующего резистора или его увлажнение в элементе, элемент имеет более низкую температуру по сравнению с соответствующими элементами остальных фаз и температура его сравнима с окружающей средой

Замыкание искровых промежутков в элементе разрядника вызывает закорачивание имми шунтирующего резистора. При этом сопротивление элемента и всей фазы разрядника уменьшается, а ток проводимости увеличивается и сильнее нагревает незакороченные шунтирующие резисторы.

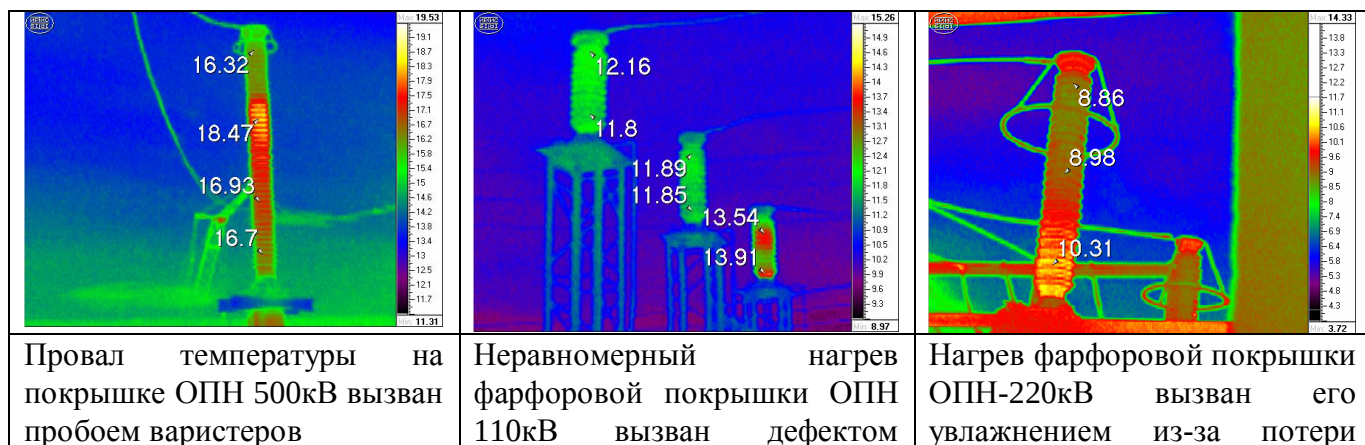
Рис.52.

Нагрев покрышки ОПН происходит при увлажнении песка, в результате нарушения герметичности, следствием чего увеличивается ток проводимости.

Провал температуры на покрышке ОПН происходит в месте пробоя варисторов.
